低圧進相コンデンサからの出火事例について

大阪市消防局

今回、設置後 30 年経過した低圧進相コンデンサがパンク(絶縁破壊)し、火災になった事案を紹介します。

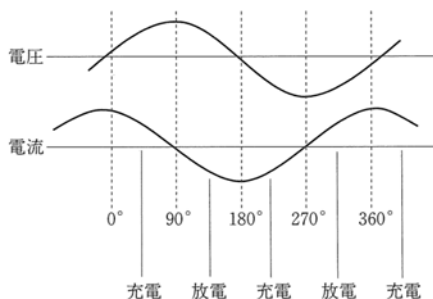
コンデンサに加える電圧と電流関係図

コンデンサに交流電圧を加えると、交流は一定の周期〔1秒間に60(50)回〕で電圧と電流の方向と大きさが変化する性質を持っており、電圧の増加しつつある時は、それに応じてコンデンサには充電電流が流れて電荷が蓄えられ、電圧が減り始めると、逆に充電されたコンデンサから交流電源に向けて、放電電流が流れ始め、電圧が反対方向になっても前とは反対方向に充電が行われ充電と放電を繰り返して連続的に電流が流れることとなり、図のように電圧の上昇時と下降時に電流が流れ、電圧最大点では電流は0となり、電圧と電流が時間的にずれる、これを「位相が異なる」又は「位相差がある」
