鉄道の火災事例

横浜市消防局

火災事例 1 3 区の鉄道踏切で同時発生した電気火災

火災事例 2 実況見分が 3 箇所で行われた鉄道車両火災

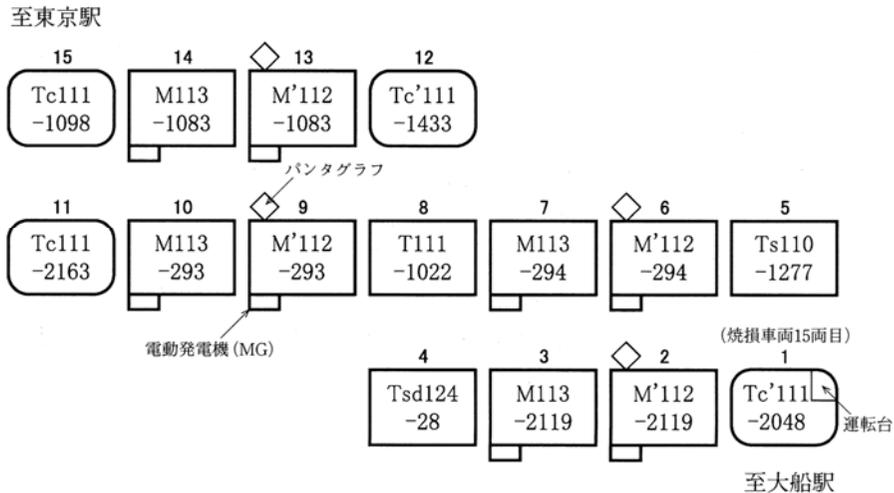
図 2 (車両編成形態図)

- 1 焼損車両の列車編成は 15 両で、2 号車、3 号車、6 号車、7 号車、9 号車、10 号車、13 号車、14 号車の 6 両に電動発電機(GM)が積載され、2 号車、6 号車、9 号車、13 号車にパンタグラフがあって、架線から 1500V の電力の供給を受けて、各車両の装置にダイレクトに又は整流、変圧されて供給され運行されている。焼損車両は運転台を設けた 1 号車である。(図 2、図 3 参照)
- 2 高圧補助箱内部には、暖房用接触器、圧縮機用接触器、ヒューズが納められ、中央の圧縮機用接触器の周囲に焼け焦げた痕跡が認められる。(写真 2-6 参照)
- 3 圧縮機用接触器下部には変色した端子台があり、この端子台に 1500V と 120V の接続端子が設けられており、1500V 端子の二次側と 120V 端子の配線が脱落している。(写真 2-7、2-8 参照)
- 4 運転台の高圧電圧計と圧縮機用接触器、端子台を取り外して見分することとしたが、取り外し作業に時間を要することから、後日改めて見分することとなった。

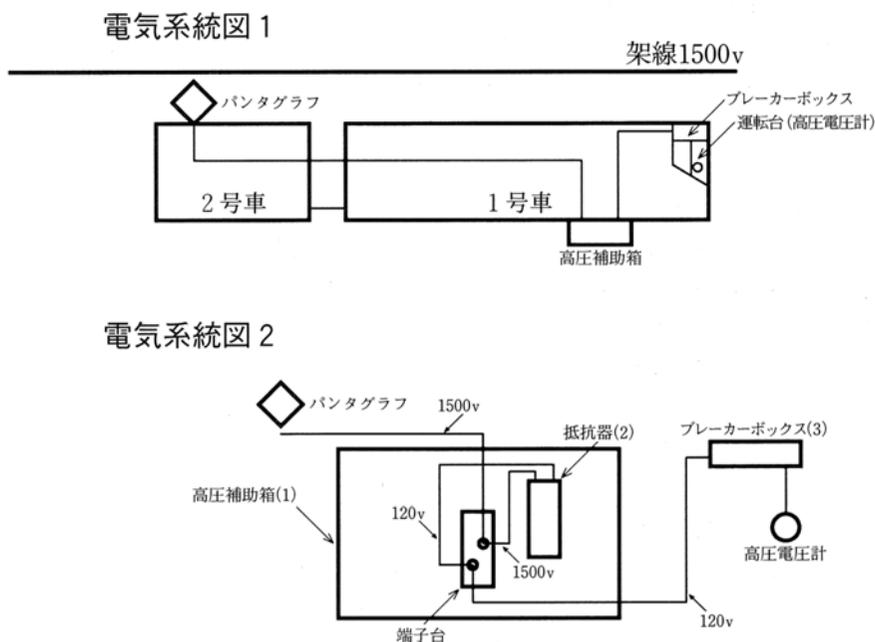
図3 (電気系統図)

出火原因は車両床下機器の腐食による断線により、運転台の計器に 1500V の高圧電流が流れ、高圧電圧計から出火したものです。
