# 最近の特異火災から

広島市消防局警防部警防課

〔事例1〕 建物の木製土台が、輻射熱によって、約20年間低温加熱され、くん焼出火した事例。

断熱用ポリウレタンフォームから出火した火災

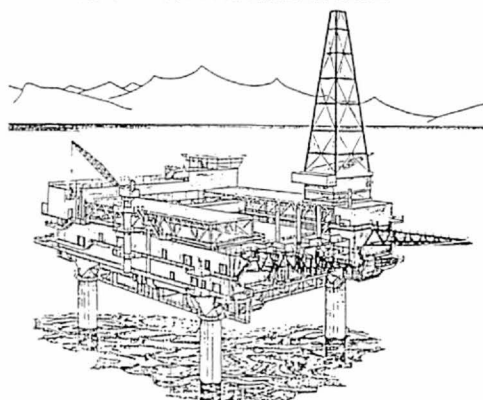
別図1 洋上石油精製所完成図

出火したモジュールは建物2階建の形態をしており、外形が幅35.4メートル、奥行16.6メートル、高さ19メートルで鉄骨鉄板で作られ重量が1000トンあり、地盤面に高さ2、3メートルの台（盤木）を置き、その上に置かれている。（写真No.1、別図No.1参照）
