集塵機からの出火事例

千葉市消防局予防部予防課調査係

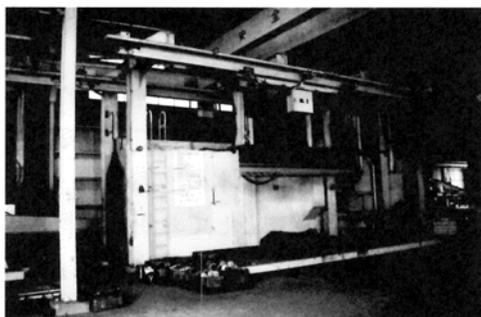
ショットブラスト装置の全体

ショットブラストにより火花が発生した鉄粉は、集塵機へと吸い込まれフィルターにより濾過されるが、火花を放った鉄粉はすぐに放熱されることから、約8mの吸塵管を経て屋外の集塵機に至るまでには、火花状の鉄粉の持つエネルギーは低減され、これがフィルターに付着して発火する可能性は考えにくい。

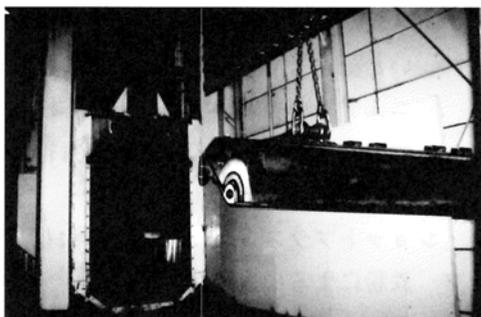
ショットブラスト装置の重機部品入り側

重機部品の搬送等の取扱いには軍手を使用しており、重機部品に軍手繊維が付着したままショットブラスト装置内に持ち込まれ、軍手の繊維に着火することも考えられるが、吸塵管を経る間にフ

フィルター(可燃物)に着火させるだけのエネルギーはなくなるものと考えられる。
