## PCB 無害化処理施設の火災

名古屋市消防局

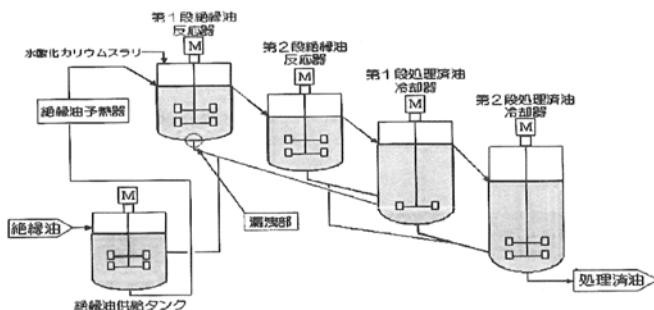
アルカリ触媒分解法(BCD 法)という処理技術を用いた装置で、水酸化カリウムと添加剤(液状ゴム)を加えた絶縁油中の PCB を反応器で加熱(300~320℃)分解するものである。処理フローは図 1 のようになっており、反応器の気相部には窒素ガスが封入されていた。このうち、事故が発生したのは、第 1 段絶縁油反応器底部にある排出弁と反応器本体との結合フランジ部である。

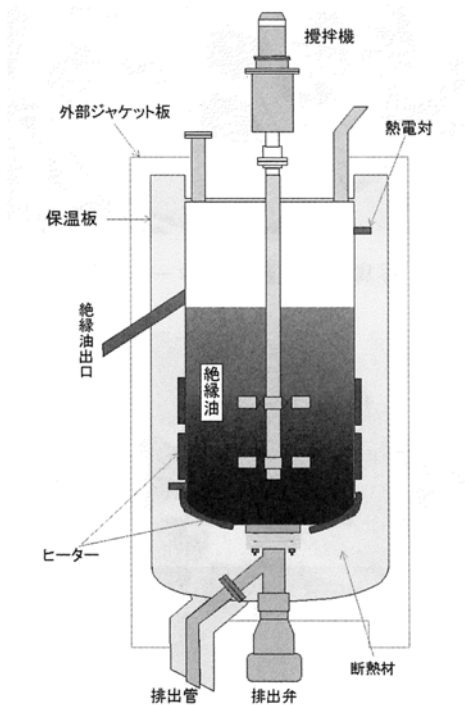
図2 反応器構造図

反応器は、内径 90cm、高さ 199.5cm、容量 8804 の円筒タンク形ニッケル合金製で、第 1 段反応器と第 2 段反応器の構造はほぼ同じである。タンク底部の鏡面と側面には合わせて 24 枚のアルミ鑄込ヒーターが取り付けられ、その外側は 3 層の断熱材(厚さ 150mm)と鉄板で保温されている。保温板の外側は空隙を介して外部ジャケット(鋼板)となっており、この空隙に空気を通すことで特殊防爆構造となっている。(図 2、写真 1 参照)
