# 2006 年 7 月岡谷市湊地区土石流災害対応への 技術支援について

消防研究センター 新井場 公 徳  
吉 原 浩

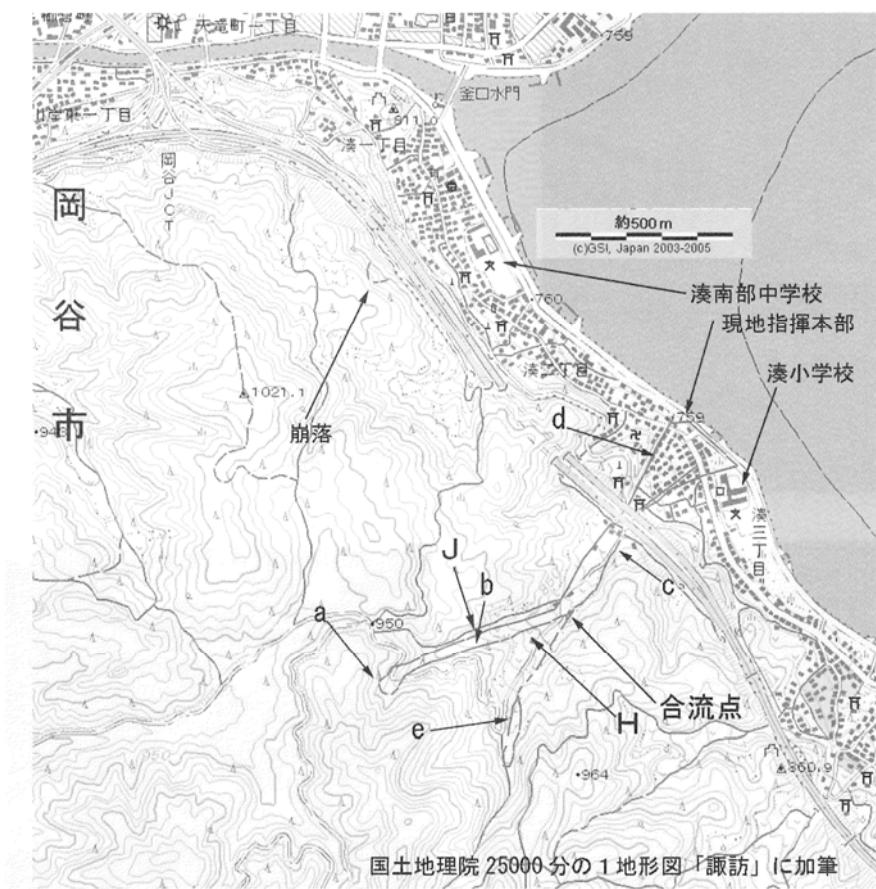
図1 岡谷市湊地区土石流災害被災地周辺の地形図  
(国土地理院25,000分の1地形図に加筆)

湊地区の土石流は小田井沢川という小溪流で発生した。この川は、諏訪湖岸では扇状地を形成し、その上に湊三丁目の町が成立している。扇状地の「要」にあたる部分を中央道が高架橋で通過している。溪流は中流(図 1 合流点)で二つに分岐しており、南側から本流が、西側から支流が流下している。合流点から中央道にかけても家屋が点在している。

土石流は西支流で発生し、合流点で向きを変え、中央道高架橋にぶつかった。橋脚で一部せき止められたもののさらに流下し、集落中心部の家屋を破壊した。泥は諏訪湖岸の道路まで到達した。死者は 8 名であった。
