## 陶芸窯の煙突による接触過熱について

浜松市消防本部予防課

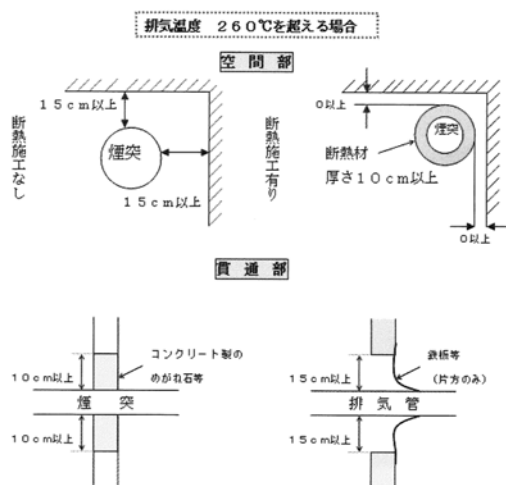
- ・排気筒、排気管又は給排気管と「不燃材料以外の材料による仕上げをした建築物等の部分」との離隔距離(空間部、貫通部共通)

…排気温度 260 度を越える場合には、断熱施工なしの排気筒は 15 センチメー

トル以上

- ・ 排気温度 260 度を超え、排気筒に厚さ 10 センチメートル以上の断熱材(不燃材)で断熱施工をした場合は 0 センチメートル以上
- ・ 排気温度 260 度を超え、10 センチメートル
