## インバータ電気スタンドからの 出火事例について

広島市消防局

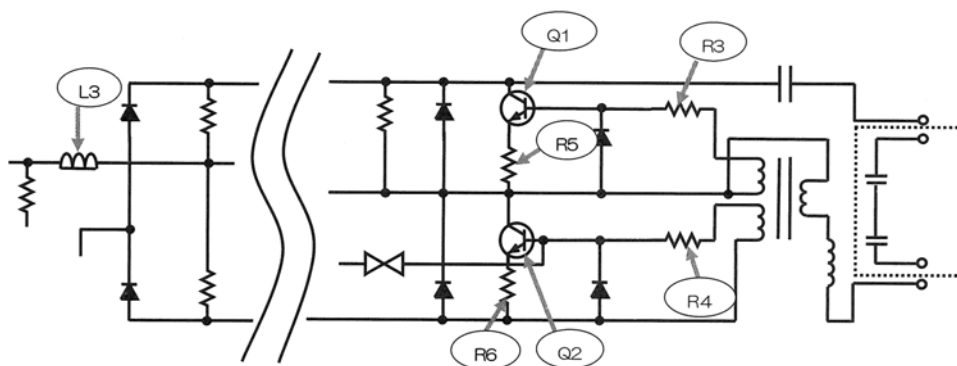
各鑑識や出火原因の検討、販売会社の見解等を総合的に考察すると、原因として考えられることは、ステージ「D」の回路を使用した製品において、定格外のトランジス

タを使用したことにより過電流が固定抵抗器内に流れ、固定抵抗器や付近の部品、配線等を焼損したものと推定される。

販売会社によると、定格外のトランジスタを使用した場合、仕様書の最大定格以上の電流が流れる場合があるとのことである。
