消防防災の科学

夏
2020

令和元年 台風15号・19号(2)

□ 令和元年台風第19号災害における河川堤防の破堤

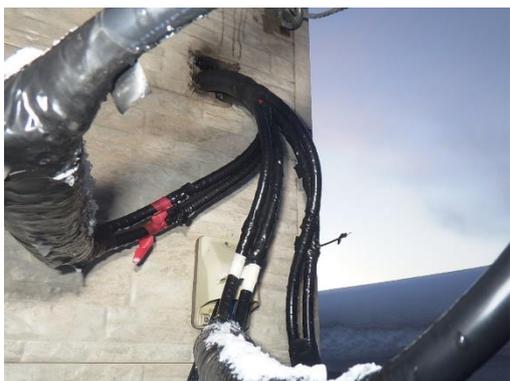
写真10 建物北面の引込線貫通部の状況

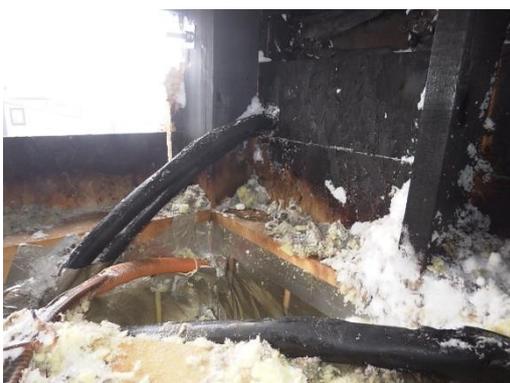
写真11 小屋裏内の引込線貫通部の状況

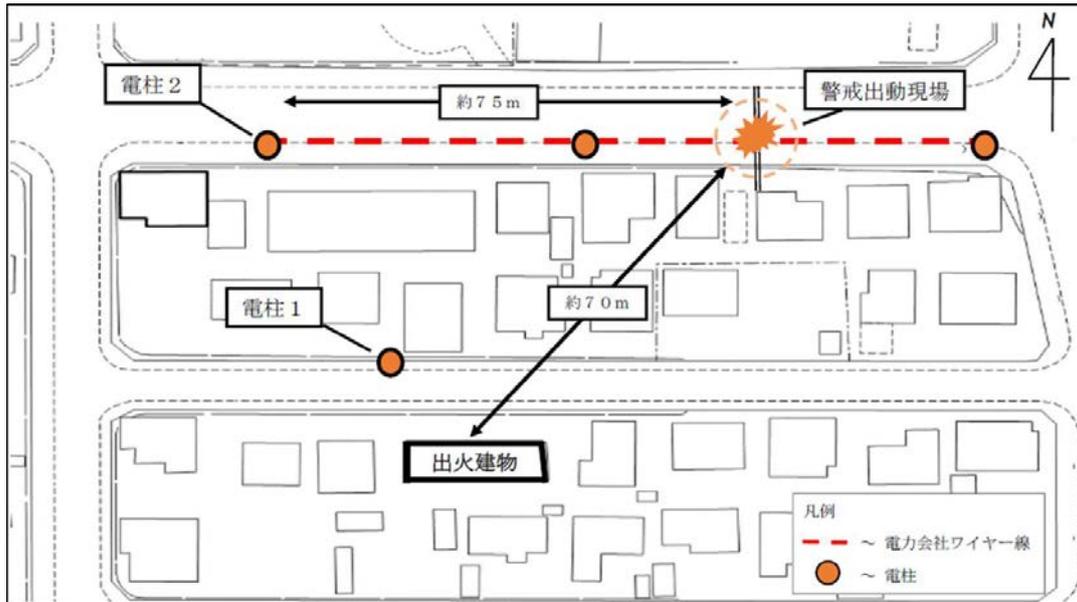
図1 現場付近見取図

引込線から出火建物内部で漏電した可能性が低いことから、火災発生の6日後に、警戒出動現場から出火建物周囲について、電力会社社員立会いのもと、第2回実況見分を行った。(図1)

(ア) 警戒出動現場では、道路を横切るように張られた一般住宅への引込線と、道路に沿って張られた架線支持用の電力会社ワイヤー線が約90度に接触した状態であり、接触箇所には、電力会社社員により干渉防止措置が施されている。(写真14及び15)

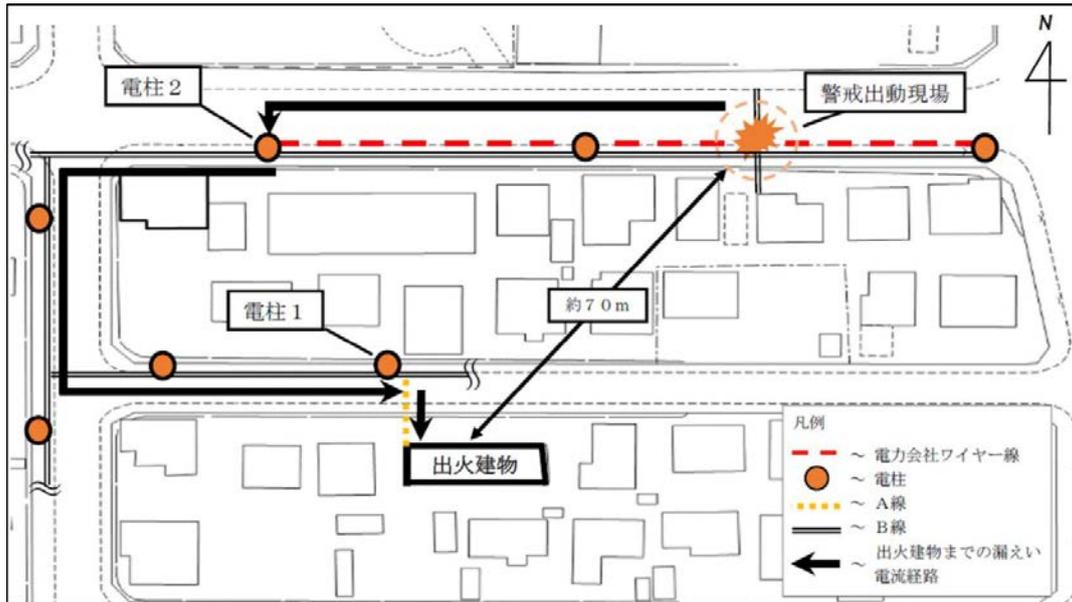
図2 出火建物への漏えい電流経路図

出火建物から直線距離で約70m離れた場所において引込線と電力会社ワイヤー線が接触したことにより、電力会社ワイヤー線からB線、B線からA線へと漏えい電流が流れ、A線を出火建物へ固定するための金属金具からサイディングへ漏えい電流が流れたものと考えられる。

このことから、漏電点は、出火建物から約70m離れた場所にある引込線と電力会社ワイヤー線の接触箇所と判定する。

出火建物から直線距離で約70m離れた場所において、引込線と電力会社ワイヤー線が接触したことにより、電力会社ワイヤー線からB線、A線、出火建物へと漏えい電流が流れ、さらに、出火建物のサイディングから大地へと流れる漏電回路が

このことから、漏えい電流がサイディングと接しているトタン屋根にも流れ、トタン屋根と打ち込まれた釘の接触部に流れたことで、同部がジュール熱により発熱し、付近の野地板が炭化して最終的に発火したものと判定する。(図2)
