## 交流アーク溶接機からの出火事例

神戸市消防局 小山 健 太

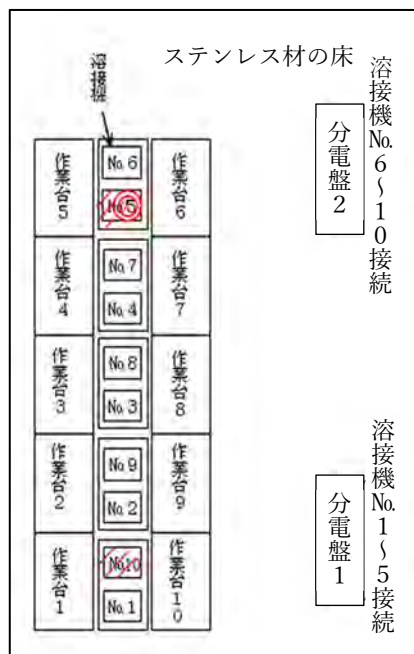
図2 溶接機等配置図

溶接機No. 1～No. 5は分電盤1に、溶接機No. 6～No. 10は分電盤2に接続されており（図2）、各分電盤から三相交流電源（赤、青、黄）のうち2線を使用して单相200Vを取り出し、各溶接機に接続されている。

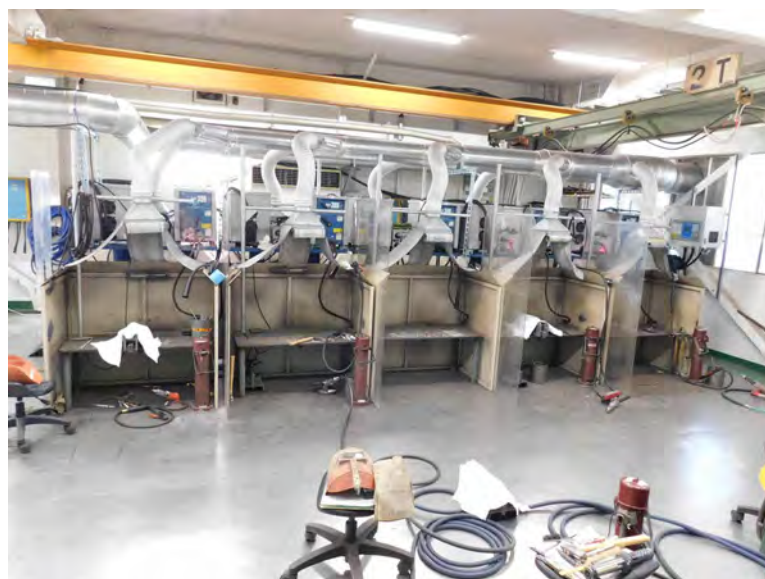
写真1 溶接機及び作業台

出火場所は事業所内で溶接作業の訓練を行う、溶接トレーニングセンターという施設であり、同時期に納入された同型の交流アーク溶接機10台が1列に並べられていた。その両側には、全体が金属製の溶接作業台が5台ずつ設置されており、室内の床材はステンレス製であった。（図2、写真1）。
