# 消防防災の科学

夏  
2020

令和元年 台風 15 号・19 号 (2)

## □ 令和元年台風第19号災害における河川堤防の破堤

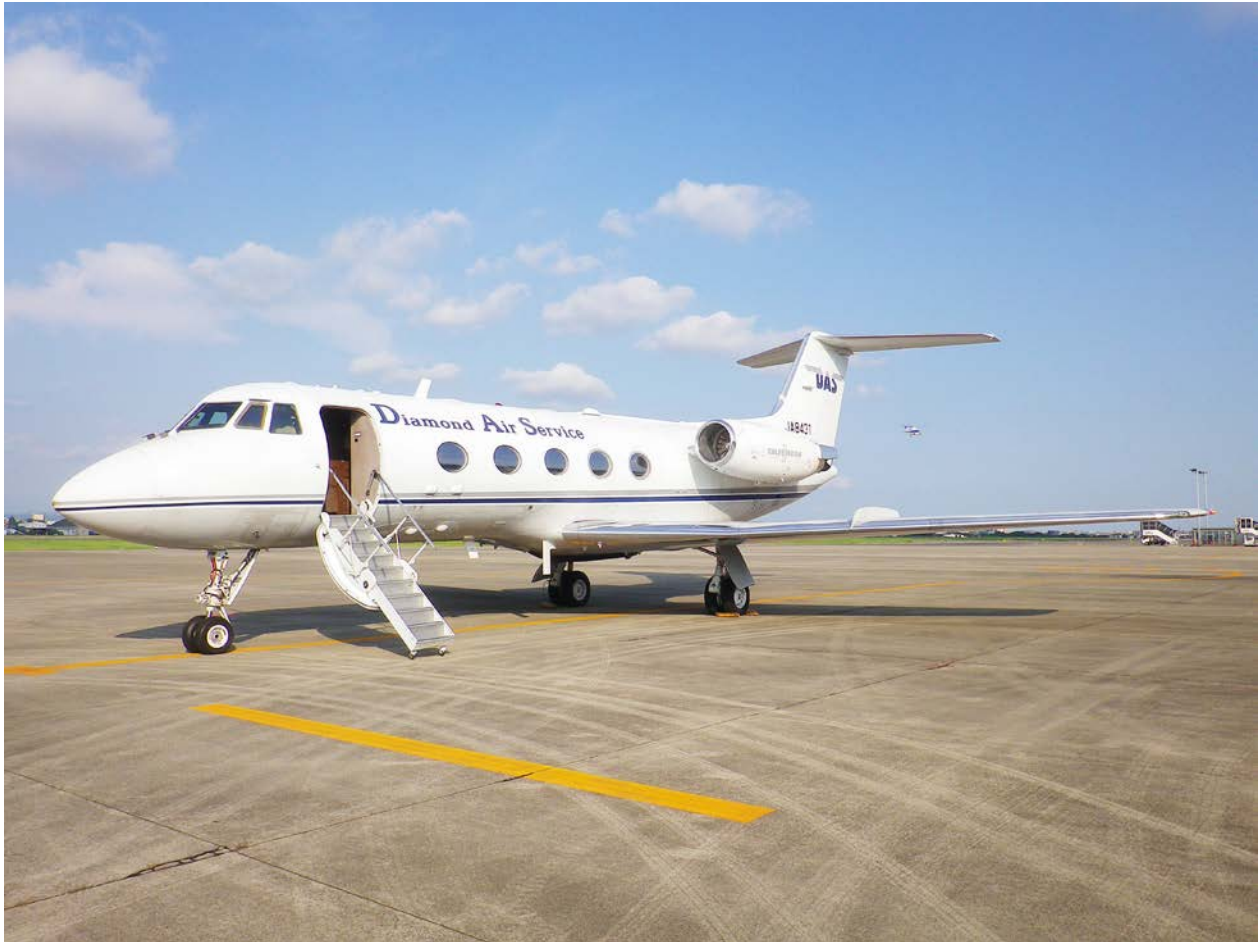
図1 台風の航空機観測に使用するジェット機、ガルフストリームⅡ。主翼付け根付近にドロップゾンデの投下装置がつきだしているのが見える。ダイヤモンドエアサービス株式会社所有。県営名古屋空港にて著者撮影。

T-PARCIIでは、愛知県にあるダイヤモンドエアサービス株式会社のガルフストリームII(G-II)というジェット機(図1)を使用しており、ドロップゾンデ投下装置と受信機を搭載することができる。本研究では沖縄地方の南または東海上を通過する台風を対象として航空機観測を実施する。台風の航空機観測の概念図を図2に示す。G-IIを那覇空港や鹿児島空港から飛ばして、台風周辺に新しく開発したドロップゾンデ(図3)と呼ばれる測定器を多数投下する。ドロップゾンデは大気中を落下しながら、上空10数キロメートルから海面

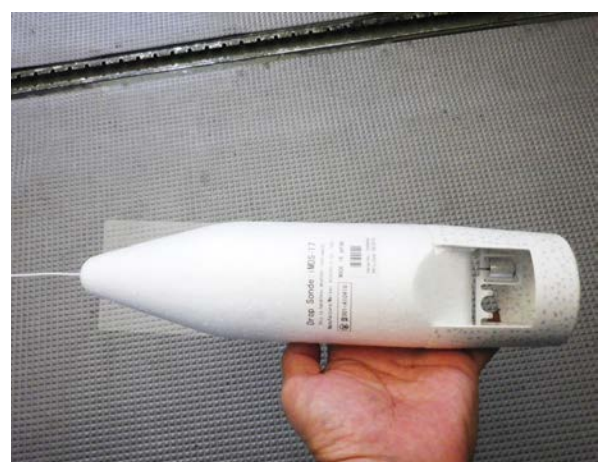
図3 名古屋大学宇宙地球環境研究所と明星電気株式会社で新しく開発したドロップゾンデ (IMDS-17) の本体。小型軽量でパラシュートを使用しない点の特長である。本体はトウモロコシを原料とする生分解性素材でできている。

までの気温、気圧、高度、湿度、風向・風速を測定し、データを電波で航空機に送信する。機内ではリアルタイムでデータをみることができ、さらにそのデータを地上に送ることができる。このドロップゾンデ観測システムは、受信機も本体も名古屋大学宇宙地球環境研究所と明星電気株式会社で2016年に一から開発したものである。ドロップゾンデ本体はトウモロコシを原料とする生分解性素材で、環境負荷を大きく軽減している。1回の台風観測では20～60個のドロップゾンデを投下するので、生分解性素材を用いることは重要である。

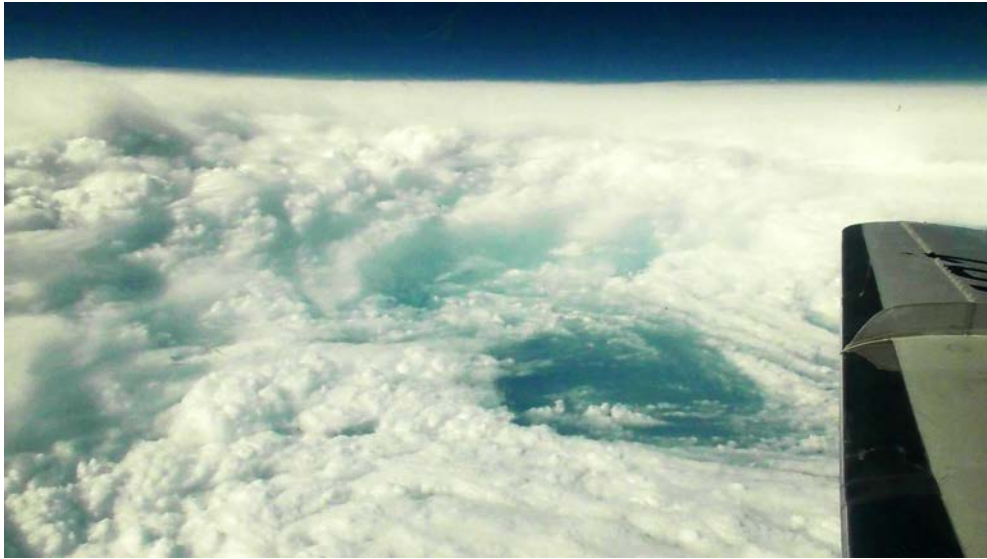
図6 台風ランの眼の中の高度43,000フィートからの風景。そそり立つ眼の壁雲とその手前に眼の中のメソ渦、さらにそのなかの海面が見える。

（図4）。眼の中心と眼の壁雲でドロップゾンデを投下し、台風の眼の暖気核構造と中心気圧の直接観測に成功した。図5は気象衛星ひまわり8号から見た台風ランの全体像と、眼のなかでのドロップゾンデ観測の位置である。眼のまさに中心でドロップゾンデを投下して、中心気圧を直接測定している。眼内部では航空機から壁雲や下層雲、また眼内部のメソ渦などが観測された（図6）。さらに眼の周辺を飛行しドロップゾンデ観測を実施した。翌日22日、北緯28度まで北上した台風に飛行し、再度、眼の貫入観測を実施し、ドロップゾンデを投下し台風の中心気圧の直接観測に成功した。さらに台風の東側の水蒸気の北向き輸送量が大きい地域でもドロップゾンデ観測を行った。

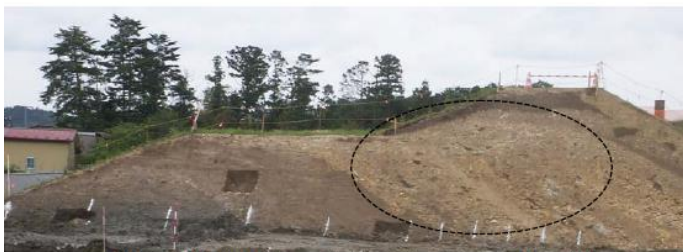
図1 大正・昭和期における築堤作業<sup>1)</sup>

大正～昭和30年代に行われた撒き出しと人力による締め固め

天端からの撒き出しによって形成されたと考えられる斜めの構造

ここで述べたのは、堤防の形状（高さと幅）に関する整備の現状についてである。土というものは良く締め固めれば大いに強くなるが、締め固めなければ水を含むと容易に流れ出すほど弱い。従って、堤防が外見上完成していても、堤体内部の質、すなわち土の種類や締まり具合が悪ければ、洪水中に河川水に抵抗し続けることはできない。この堤体の質の点においても多くの河川堤防は弱部を内在している。図1は大正、昭和時代の河川堤防の築堤作業の写真である<sup>1)</sup>。堤防上をトラックで運搬してきた土砂を盛りこぼし、人力で整形して

堤体としている。このような全くといっていい程締固められていない部分が大半の堤防に内在している。

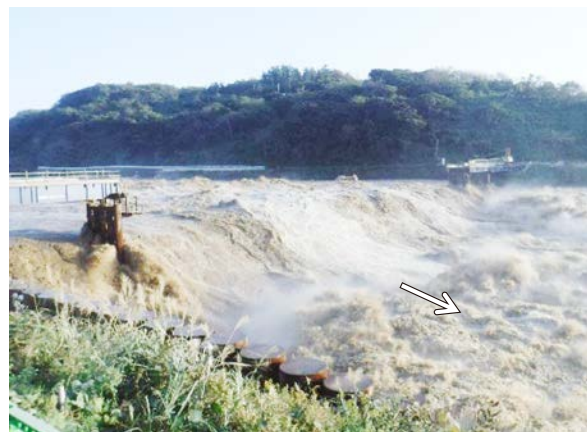
写真1 大河津分水路の流況：国土交通省北陸地方整備局

位を超過しており、氾濫の危険性が高まっていた。写真1に信濃川下流の大河津分水路の写真を示す。分水路は丘陵地をショートカットするため狹隘で、河川水は高速度で流下して日本海に注いでいる。

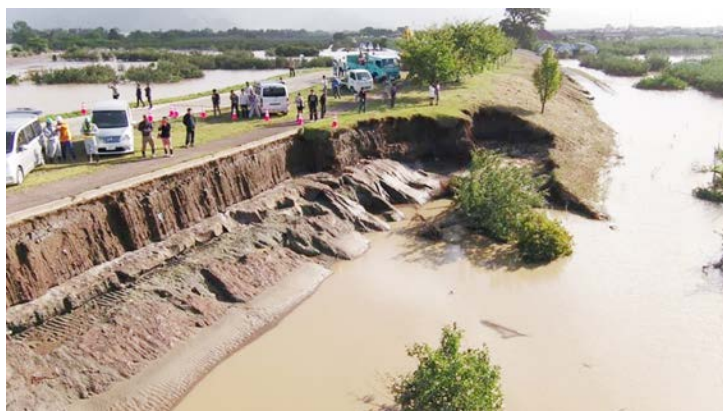
写真3 堤防の侵食と桜堤の喪失：国土交通省北陸地方整備局

り、堤体に対して桜堤の強度の低いことが侵食の原因と考えられる。写真3に堤体の侵食例を示すが、桜堤が喪失して堤体と桜堤を分離する吸い出し防止材が露出する様子が確認される。

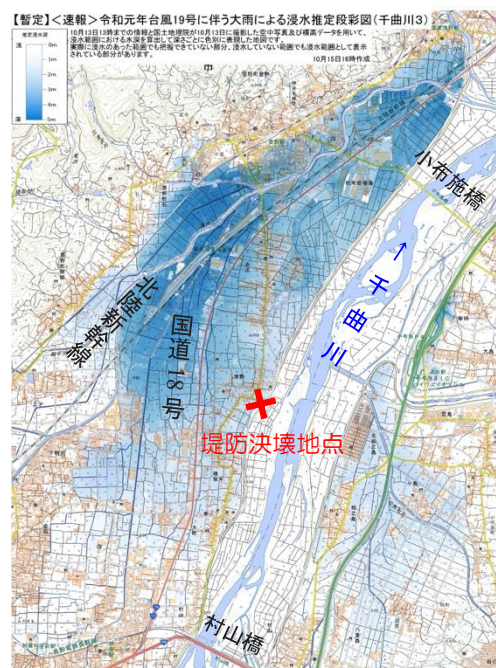
図8 穂保地区の堤防結果による浸水図：国土交通省北陸地方整備局

図8に堤防の決壊に伴う周辺地域の浸水状況を示す。決壊地点から左岸下流に浸水地域が広範に分布し、浸水面積は13日10時で約9.5km<sup>2</sup>に及ぶと推測されている。浸水地域の分布は行政が作成したハザードマップとよく一致することが報道でも注目された。防災や減災を図る上でハザードマップを見直して、避難救助活動への活用の実質化や高度化が期待される。また、人口減少下においては社会への活用のコンパクト化も視野に入れる必要があり、災害危険地域の認識を地域社会で共有して、長期的な視野で住居や経済活動の場の選択や計画にハザードマップを積極的に活用することが求められる。

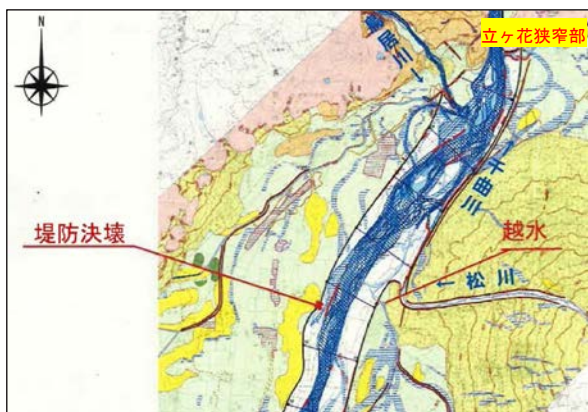
図9 穂保地区の治水地形分類図：国土交通省北陸地方整備局

図9に千曲川下流域の治水地形分類図を示す。図中に穂保地区の堤防決壊箇所を示すが、千曲川左岸の当該地区は氾濫平野が分布する。千曲川の繰り返す氾濫により形成された土地であり、台風19号の浸水地域によく一致する。地質的には長野盆地は西に西縁断層があり、傾動活動により東側が隆起し、西側が沈降する特徴がある。そのため氾濫平野は千曲川の左岸に分布し、粘性土が厚く堆積している。一方、右岸は丘陵地に発する、松川、矢木沢川、百々川の扇状地が分布しており、礫質土が堆積している。また、千曲川の河道内には支川の合流に伴う自然堤防や旧堤防の痕跡が残っており、河道内の微地形は河川の流況に影響を与えている。

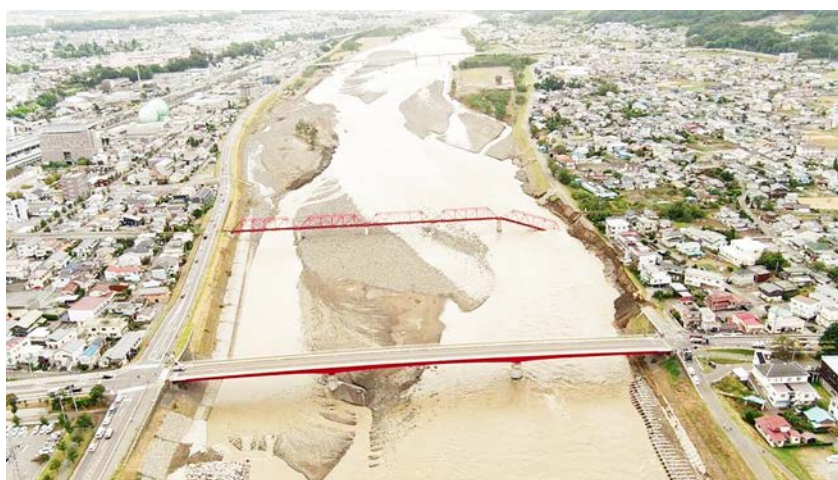
写真4 諏訪形（上田市）の堤防欠損：国土交通省北陸地方整備局

上田市諏訪形地区では千曲川左岸で諏訪形浄水場樋門付近から上田橋付近までの約300mの区間で大規模な堤防欠損が生じた。図10に周辺の河川堤防の概況を示す。堤防欠損区間には上田電鉄別所線千曲川橋梁（1924年完成）が含まれ、堤防に隣接する橋梁が落橋する被害を生じた（写真4）。当該区域の堤防は空石張護岸と木工沈床が施工されていたが、河床侵食により木工沈床が流出した。被災箇所は洪水時には砂州が存在し、長期間に亘り安定していた。河川の滞筋は右岸を流れ、左岸は水衝たりのない堤防であった。しかし、洪水時に砂州が大きく侵食されて滞筋が変わり、堤防欠損箇所が水衝部となって損傷した。同地区にはビデオカメラが設置されており、堤防の

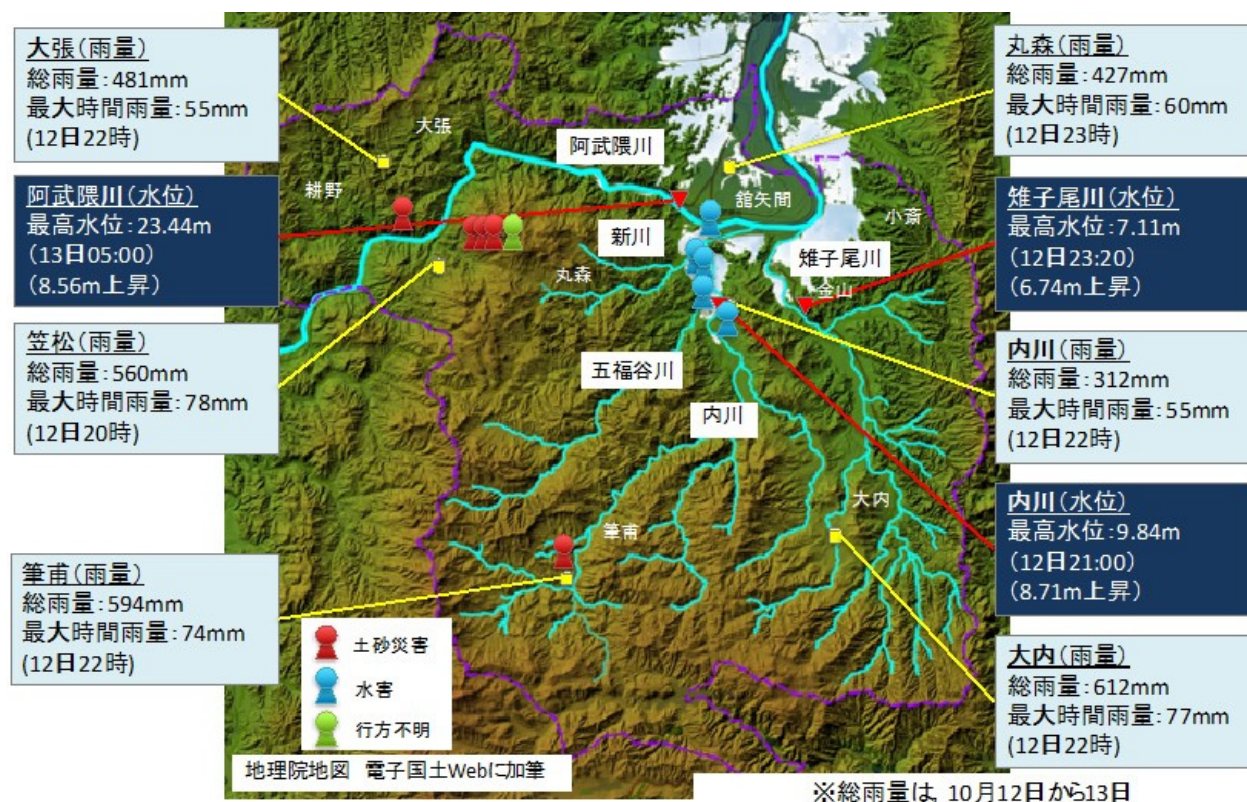
図1 令和元年東日本台風における犠牲者の発生場所及び河川水位、降雨量等

河川については、阿武隈川の丸森町船場の観測点での最大水位が23.44m、平常時から8.56mの水位上昇が見られた。丸森町船場の氾濫危険水位が22.30mであるが、それより1.14mの水位が上がった。内川の水位観測点については、最大水位が9.84m、平常時から8.71mの水位上昇が見られた。ただし、12日22時までの観測が行われていたが、その後に機器類の水没により観測記録が途中で途切れている。河川被害は、内川で10箇所、新川で4箇所、五福谷川で4箇所と計18箇所河川堤防の決壊が発生した。阿武隈川については、氾

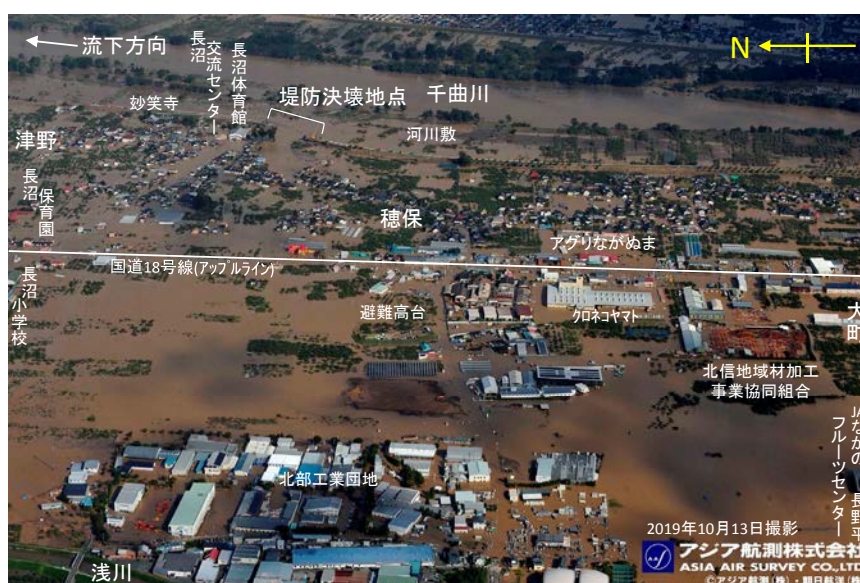
写真1 千曲川中流左岸の穂保地区における堤防の決壊と堤内地への浸水状況  
（アジア航測株式会社（2019）に筆者が加筆）

内地への浸水状況を示した（アジア航測株式会社、2019）。千曲川の下流左岸に位置する穂保地区では70mにわたり堤防が決壊し、洪水流が穂保から津野、国道18号線（通称アップルライン）を超えて北部工業団地、新幹線車両センターに流れ込み、さらには赤沼から浅川の堤防を超えて豊野地区にまで達している。

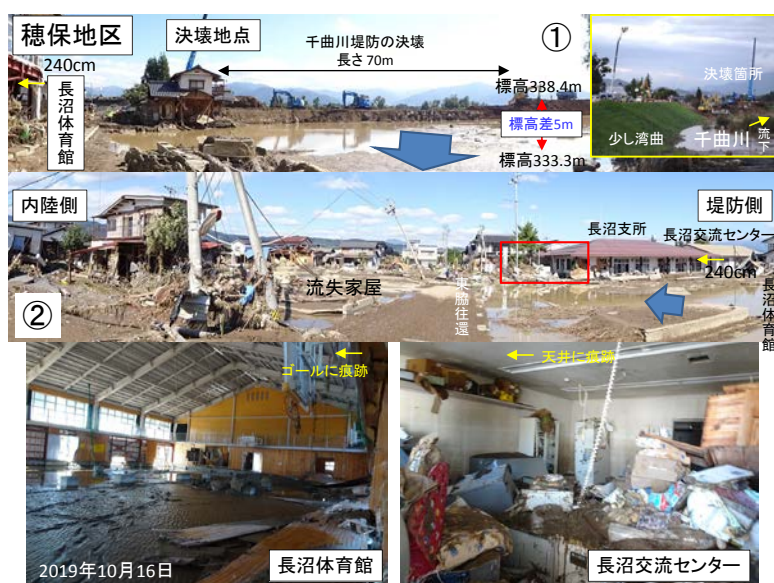
写真2 被災から3日後の10月16日に撮影した穂保地区の被害状況(筆者撮影)

写真2には、被災から3日後の10月16日に撮影した穂保地区の被害状況を示した。長さ70mにわたり堤防(高さ388.4m)が決壊し、約5m低い堤内地(333.3m)に洪水流が流れ込んで、中央にあった住家は押し流され、堤防に隣接する住家の1階部分が大きく損傷している。泥流は守田神社と長沼体育館を直撃し、守田神社の施設は流失し、長沼体育館は外壁を壊して館内に流れ込み、バスケットゴール付近まで泥流が押し寄せている。また、氾濫流は長沼交流センターを直撃し、天井に泥流の痕跡が確認され、長沼支所の西側を南北に通る東脇往還(県道368号線)を洪水流が超えて北西に進み、長さ約200mにわたり家屋の流失、家屋や倉庫の倒壊や大規模な損傷(大損)、200cm前後の浸水被害を受けた建物も数多く見受けられる。一方は守田神社の南側を通り南西方向に流れた氾濫流により、200m先まで損壊や200cmを超える浸水の被害が認められている。

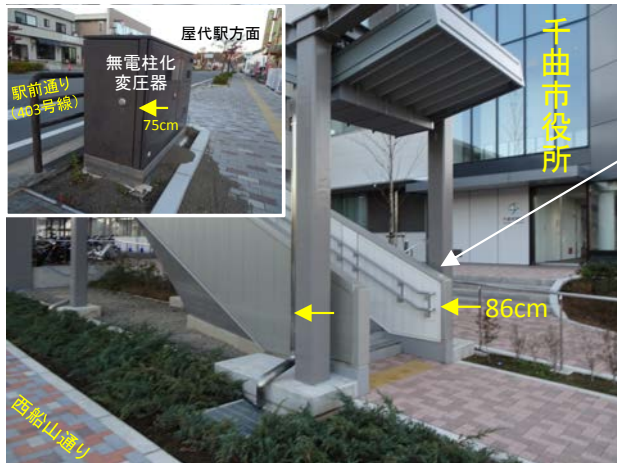
写真3 千曲市役所前の連絡橋における浸水痕跡  
(2019年11月19日撮影)

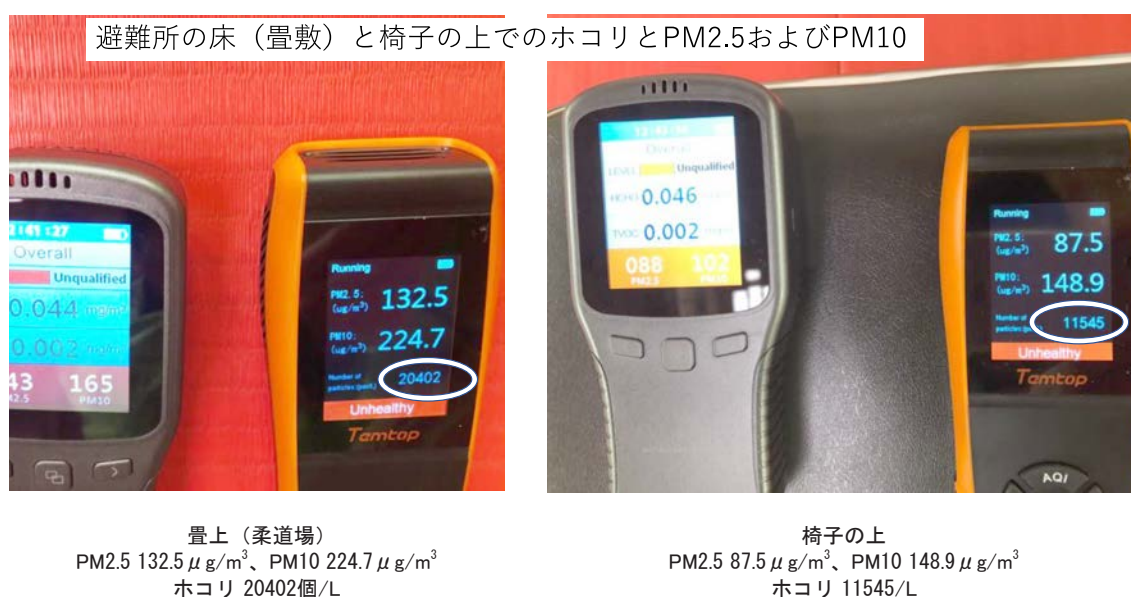
（図1）令和元年台風19号いわき市避難所での粒子濃度計測（2019.11.24）

からである。一般に細菌やウィルスの多くはホコリやチリにくっついて存在する。チリやホコリは重力により床付近に多く存在している。しかしチリやホコリの濃度は床から30cmの高さで半分になると言われている。そこで実際に避難所で畳の直上と椅子の上でチリ・ホコリなどの粒子濃度を測定したところ、床に比べ約30cmの高さで濃度は半分になっていた（図1）。

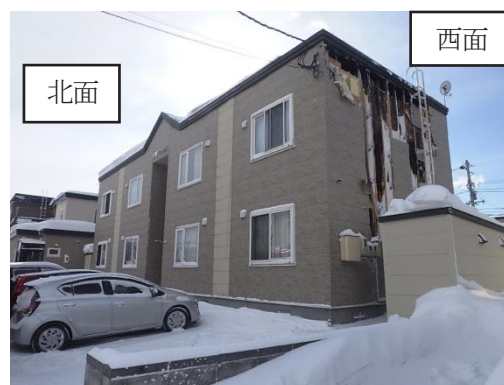
ア 建物外壁の焼損は、西面のみである。（写真1）

写真1 建物外観の状況

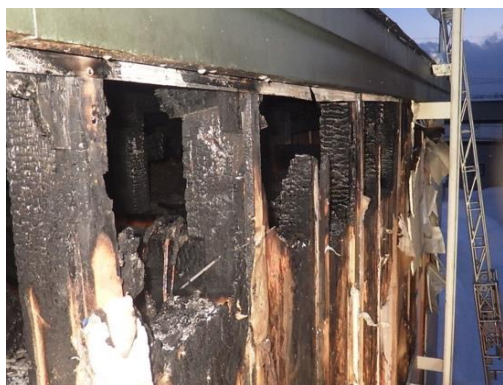
イ 西面の金属製外壁サイディング（以下「サイディング」という。）は、消防隊により破壊されており、露出した内部の壁軸組材及び断熱シートは、屋根に向かうほど焼損して認められる。（写真2）

写真2 建物外観西面の状況

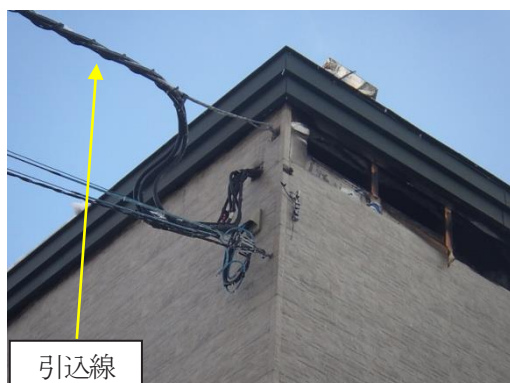
ウ 西面のサイディングには、金属金具とともに打ち込まれたネジがあり、ネジ周囲が黒く変色して認められる。（写真3及び4）

写真3 建物外観北西角の状況

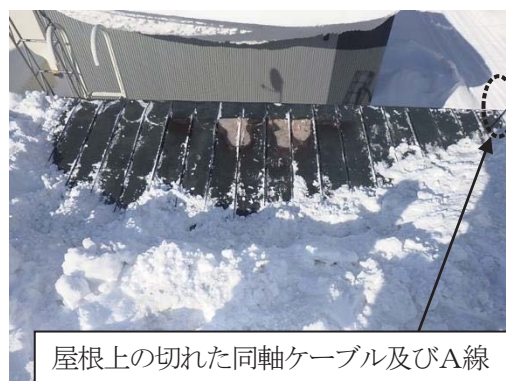
エ トタン屋根は、西端中央の2か所に赤褐色の変色が認められる。また、屋根上には、出火建物北側の電柱（以下「電柱1」という。）付近から引き込まれていた放送事業者の同軸ケーブルとその同軸ケーブルを支持するためのワイヤー線（以下「A線」という。）が切れた状態であり、A線の心線が露出してネジが打ち込まれた金属金具と接触している。（写真5及び6）

写真5 トタン屋根西端中央の状況

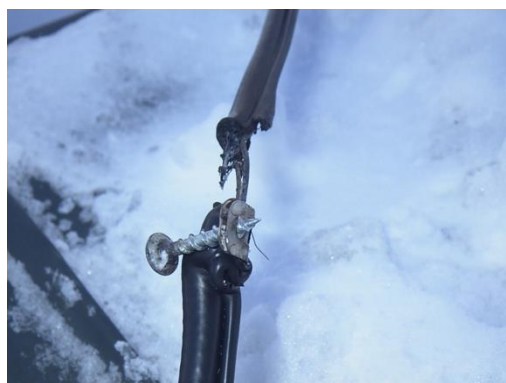
写真6 屋根上の同軸ケーブル及びA線の状況

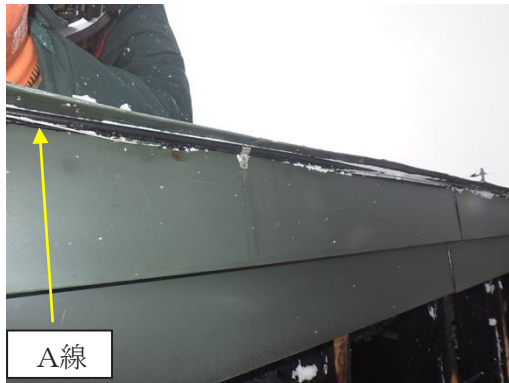
オ トタン屋根に沿って固定されている同軸ケーブル及びA線のうち、A線の被覆が一部焼失して認められる。（写真7）

写真7 トタン屋根に沿って固定されている同軸ケーブル及びA線の状況

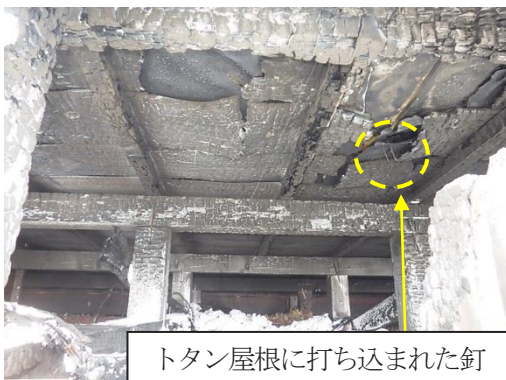
イ 小屋裏は、西側の野地板やたる木が焼損し、西端中央に向かうにしたがって炭化が深くなり、中心部では野地板が焼失している。(写真8及び9)

写真8 屋外西面中央から見た小屋裏内の状況

ア 焼損は、小屋裏に限られる。また、2階天井の天井支持材に焼損は認められない。(写真8及び9)

ウ 野地板の焼失部分には、トタン屋根に打ち込まれた釘が認められる。(写真8)

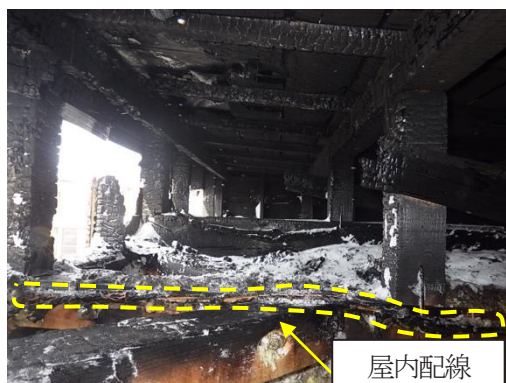
写真9 南側から見た小屋裏内西側の状況

エ 小屋裏内の屋内配線は被覆が焼損しているが、断線や電気痕は認められない。(写真9)

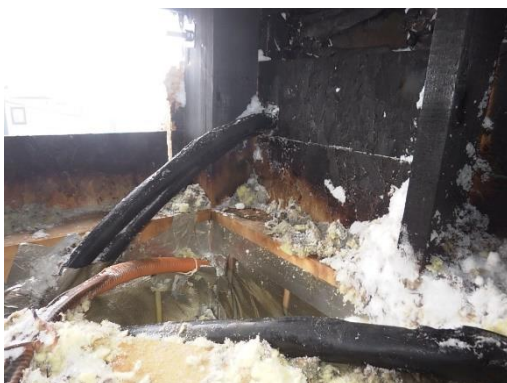
写真11 小屋裏内の引込線貫通部の状況

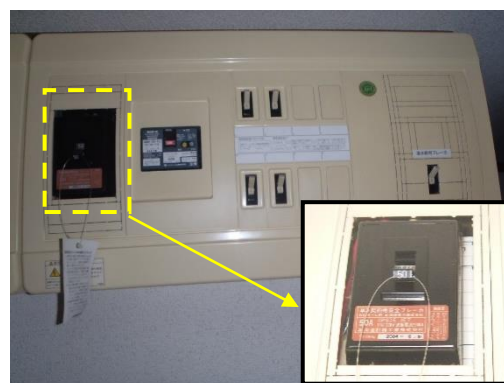
各住戸内に設置されている分電盤のうち、2階西側にある住戸の分電盤アンペアブレーカーのみが「切」の状態であり、各住戸内の漏電遮断器は作動していない。このことから、各住戸内で漏電した可能性は低い。(写真13)

写真13 2階西側にある住戸の分電盤の状況

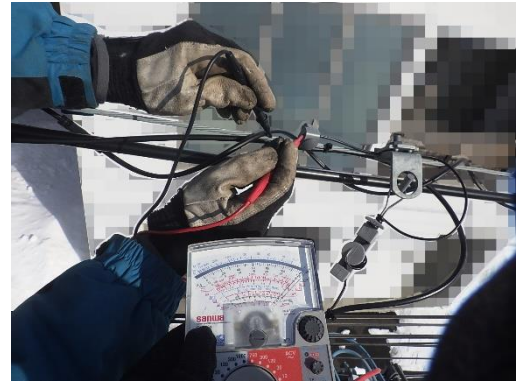
- (エ) B線をたどると、電柱1まで延びており、電柱1付近でA線とB線が専用器具を介して接続されている。A線とB線で導通試験を行ったところ、導通することを確認する。(写真18から20)
- (オ) A線に取り付けられている引留具は、熔融してA線がめり込んでいる。また、火災時に断線したため、電柱1に束ねら

写真20 A線とB線の導通試験の状況
