宅地被災地域の復旧・復興の加速化のために —地盤品質判定士をご存知でしょうか？—

九州大学 教授 安 福 規 之

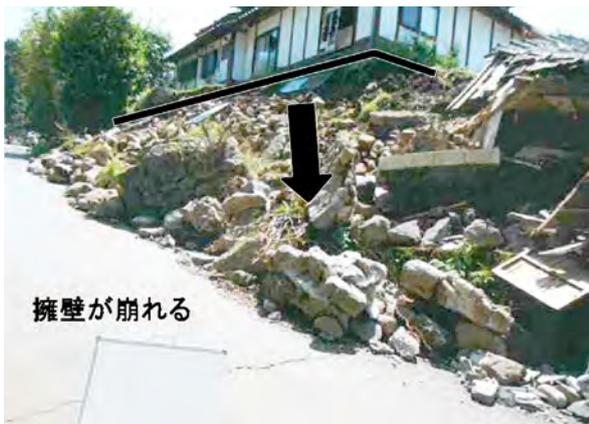
写真1(a) 全面的な崩壊が生じた空石積造擁壁

宅地造成地は、その造成年代や擁壁のタイプにより耐震性能が不十分なときがある。建物の耐震化が十分でも宅地地盤の変状により建物被害が生じる恐れがある点に注意すべきである。また、宅地地盤の変状によって、避難経路のような公共空間へ影響を及ぼすことがあってはならない。国の宅地耐震化事業等を活用し、宅地の耐震性能を確認し、満足しない場合は耐震化を図る必要がある。液状化や擁壁の倒壊による宅地の被害を防止するためには、単独で行うより複数戸での対策を実施する方が経済的に実施できる場合が多い。地域の地盤災害リスクを地域で共有し、市民と行政が一体となって宅地の耐震化を進めることがより効率的で、合理的になる場合があることを認識しておくべきであろう。写真1-3は、具体的な擁壁被害の事例、液状化被害の事例、宅地の陥没、地割れ被害の事例を示したものである³⁾。このような被害を反映した被災宅地の復旧が熊本県や熊本市の支援のもとで進められている。

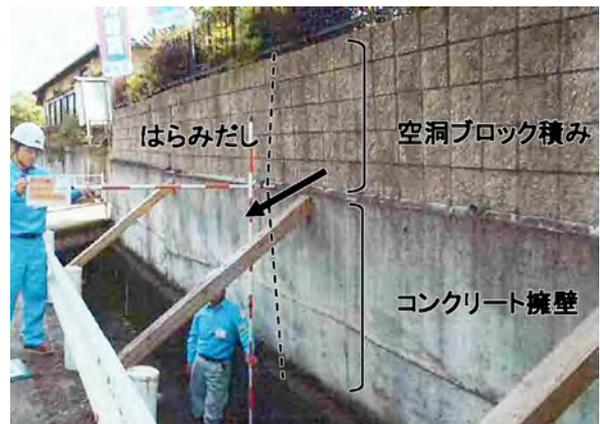
写真1(b) 増し積み擁壁境界部のはらみだし

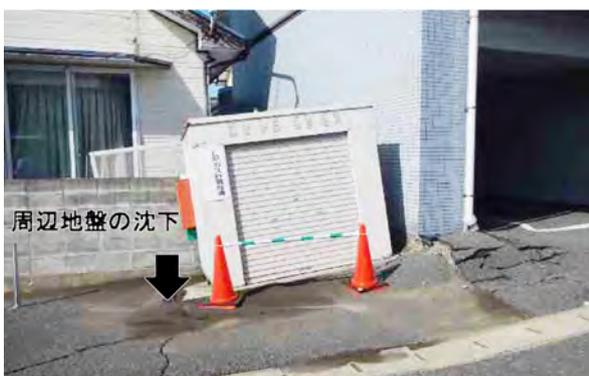
写真2(a) 宅地地盤の沈下

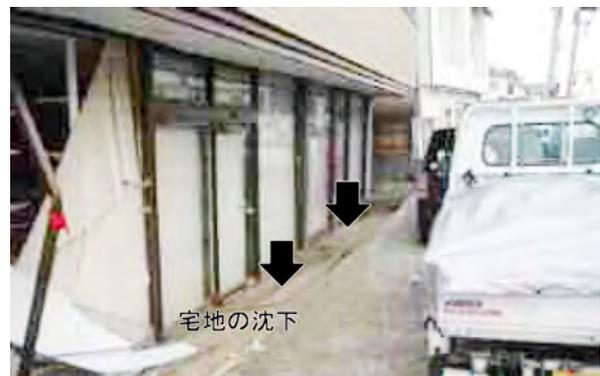
写真2(b) 宅地の沈下による道路との段差

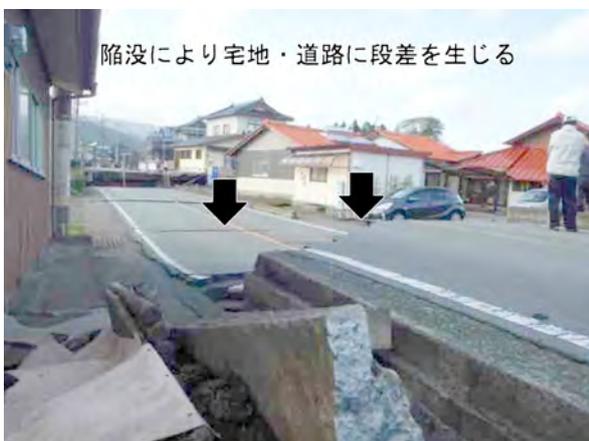
写真3(a) 陥没に伴い段差が発生した宅地と道路

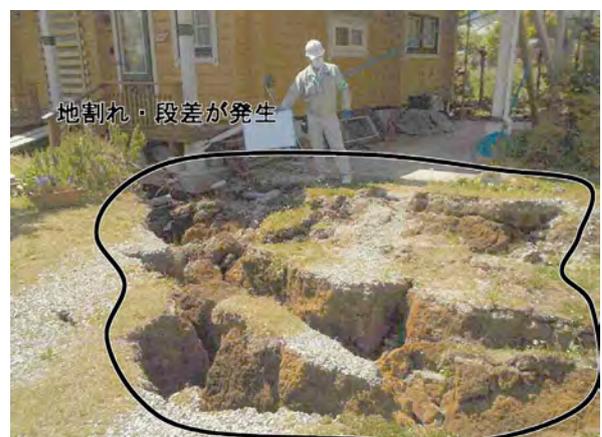
写真3(b) 大きな地割れ・段差が発生した宅地
