□平成9年土石流災害とその後の対策について

鹿児島県出水市総務課

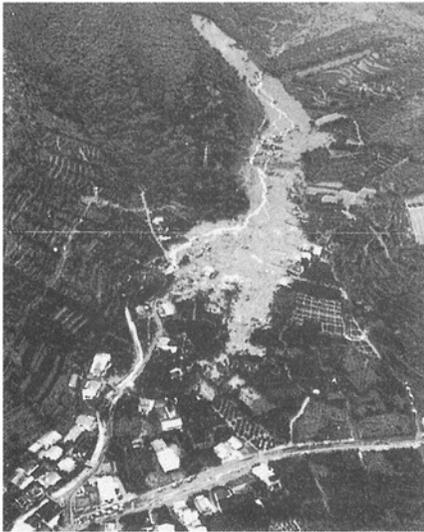
今回の土石流は、7 月 7 日から 9 日までの豪雨を引き金として、集落を流れる針原川上流右岸側斜面に発生した山腹崩壊土砂が針原川に流れ込み流下したものである。

崩壊土砂量は約 16 万立方メートルで、そのうち崩壊地内に残存した土砂量が 1 万立方メートル、崩壊地からため池までの区間に堆積した土砂量が 2 万立方メートル、砂防ダムが捕捉した土砂量が 5 万立方メートル、砂防ダムを越えた土砂量が 8 万立方メートルである。

主たる土石流本体は集落の途中で停止・堆積したが、土砂泥流部分が更に流下・拡散し、住家に流れ込んだり、ミカン園が埋没するなどの被害が生じた。また、針原川沿いの住家には、橋に堆積した流木などで流水がせき止められ増水したため、床上浸水などの被害も発生した。今回の災害による被害状況は左表のとおり本市始まって以来の未曾有の大災害となった。

針原土石流災害直後の写真
