# 消防防災の科学

夏  
2025

### 令和6年能登半島地震（その5）

- 復興トランスフォーメーションー阪神・淡路大震災、東日本大震災、能登半島地震ー  
京都大学 防災研究所 教授 牧 紀男 5
- 災害法制の2025年改正と巨大災害を見据えたあるべき被災者支援  
大阪公立大学大学院 文学研究科 准教授 菅野 拓 10
- 2024年能登半島地震による建築設備被害  
東京工芸大学 名誉教授 水谷 国男 17

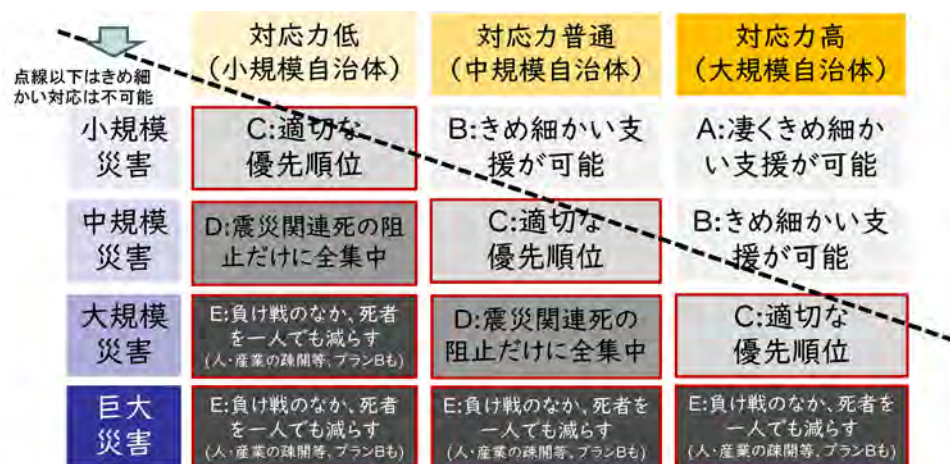
図 対応力・災害規模別のシビルミニマムの標準化イメージ

さて、このルールを社会実装するためには何が必要であろうか。何よりも重要なのは、公助が災害時に最大限「命を守る」ことに集中できる環境の事前整備であろう。つまり行政は巨大災害時の生活環境の最低基準 (シビルミニマム) を事前に設定するとともに (図)、きめ細かい対応は不可能であることを事前に周知し、それとともに「死なない」以上のことは自助と共助で行うよう事前対策を促す、あるいは民間活力を生かした災害対応を実現することが必要であると考えられ、これが今後の防災・減災のあるべき方向性といえるのではないだろうか。具体的にはペット避難や帰宅困難者への対応など、大量死に繋がらない非緊急ニーズは、その対策主体を大きく官から民にシフトしていく必要がある。そのためには、民への災害対応の押し付けにならないよう、災害対応市場を創出し、事前に金銭的サポート等の支援を行うことも必要であろう。そして、このような優先順位の低い非緊急ニーズの扱い方は、われわれ一般の住民のみならず、メディアや政治関係者も十分に認識しておくべき点と考えられる。誤解を恐れずに言えば、近視眼的な課題や優先順位の低い問題に囚われ過ぎるべきではない。いずれにせよ、巨大災害に対する人的被害の最小化を目指すためには、このような社会ルールを事前に設定し合意

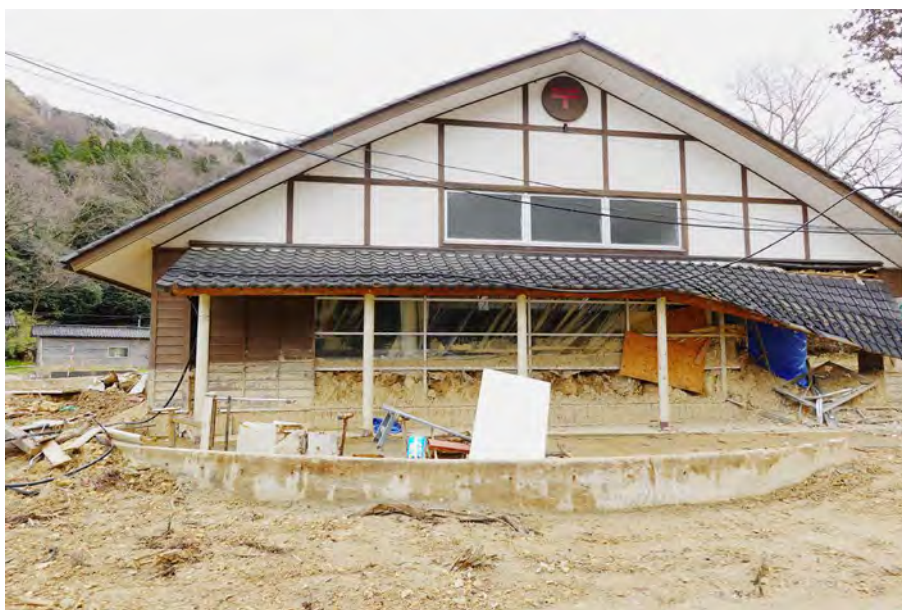
写真２ ９月の集中豪雨による被害（輪島市・大谷）

2024年能登半島地震では、復旧途中の9月に大規模な水害が発生し（写真２）、被災した市町の復興計画はこの水害も対象とすることとなり、2024年度中に復興計画がとりまとめられることとなる。復興計画の内容は、従来の創造的復興の枠

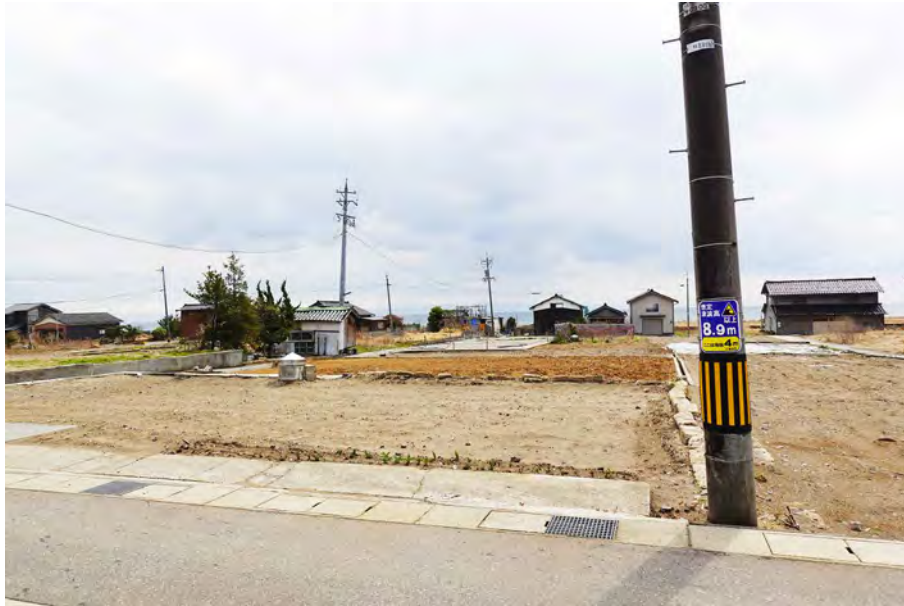
写真3 被災した住宅が解体されたところに空き地が残る（珠洲市）

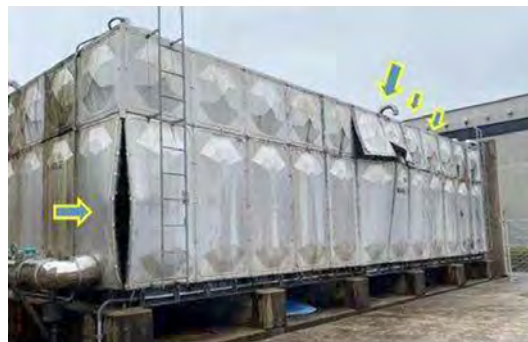
図 1 能登半島地震による受水槽の破損事例<sup>1)</sup>

図 1 は、能登半島地震による病院の受水槽の破損事例である。この受水槽は、ステンレスパネルを溶接した形式であるが、上部や隅角部の溶接個

所が破断して、貯水できなくなった。

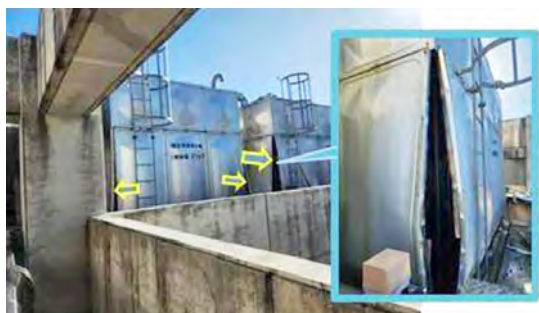
図2 屋上に設置された高置水槽の破損事例<sup>1)</sup>

図 2 は、屋上に設置された高置水槽であるが、同様にステンレスパネルの隅角部の溶接個所で破

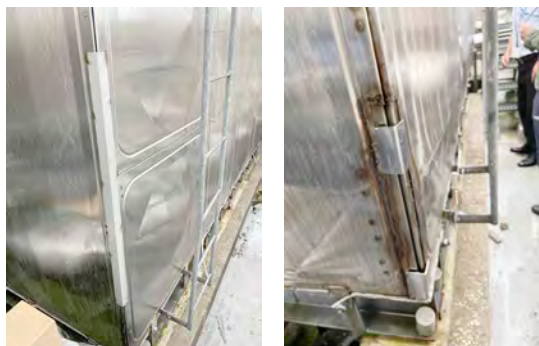
図4 ステンレスパネル水槽の応急補修<sup>1)</sup>

なお、FRPパネル水槽が破損した場合は、新しい水槽に更新する必要があるが、溶接式のステンレスパネル水槽は、図4のように破損箇所を溶接

することで、短期間で応急復旧できる場合がある。

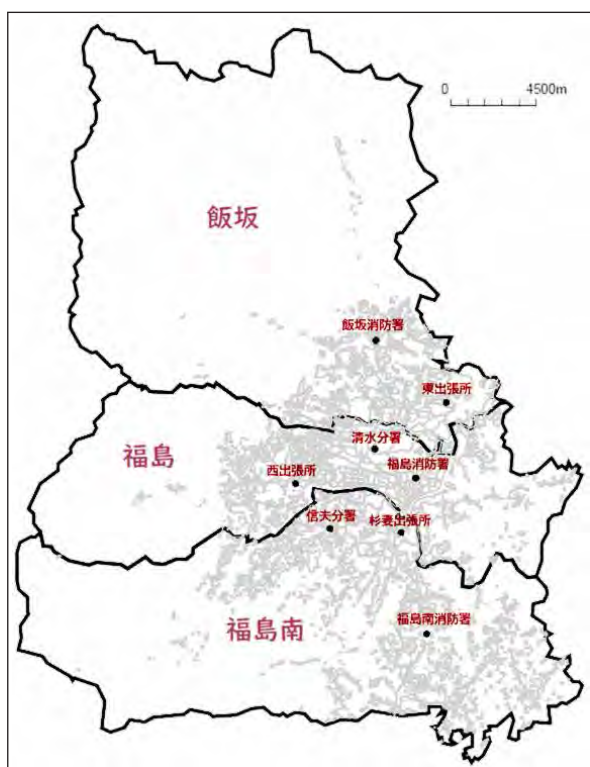
福島市消防管轄エリア  
(科学センター作成)

#### (1) 概要

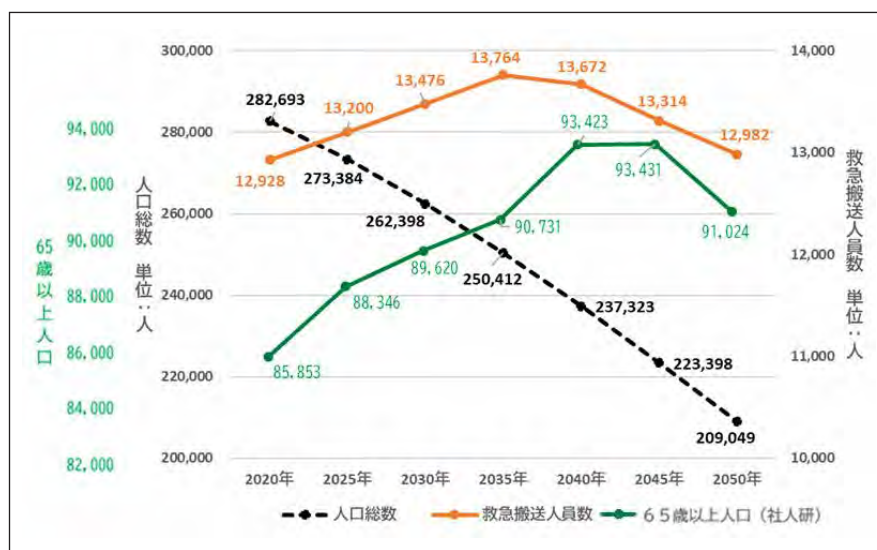
人口総数と救急搬送人員数及び高齢者人口の将来推計

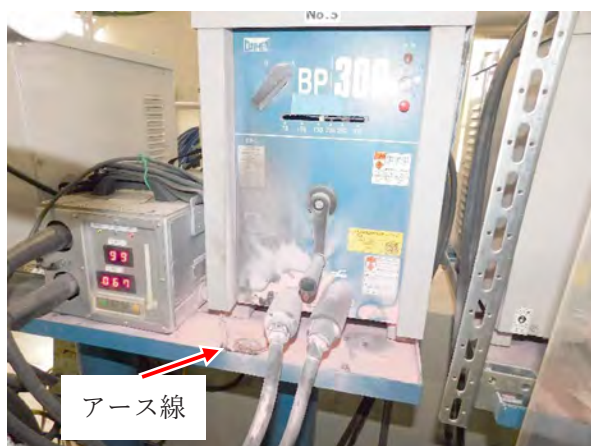
写真4 溶接機No.5の外箱の状況

溶接機No.5を見分すると、二次出力側のu端子から外箱に接続されているアース線の被覆が溶融しており、その上部の外箱が一部焼損して

写真5 内部の変圧器部分の焼損状況

いた。また、内部を確認すると、変圧器の一次側巻線（アルミニウム製）の一部に変色及び溶融している箇所が認められ、周囲には溶けたアルミニウムが飛散している。（写真4、5）

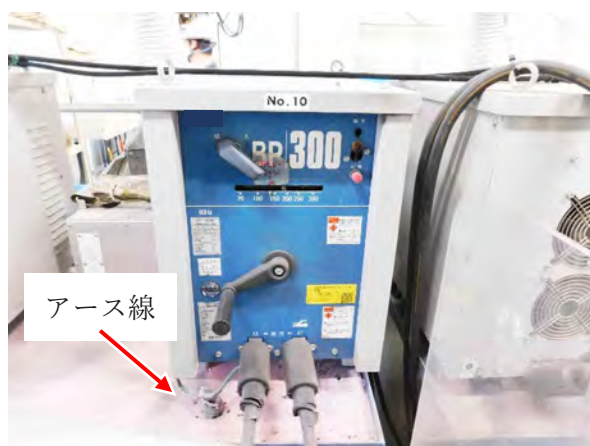
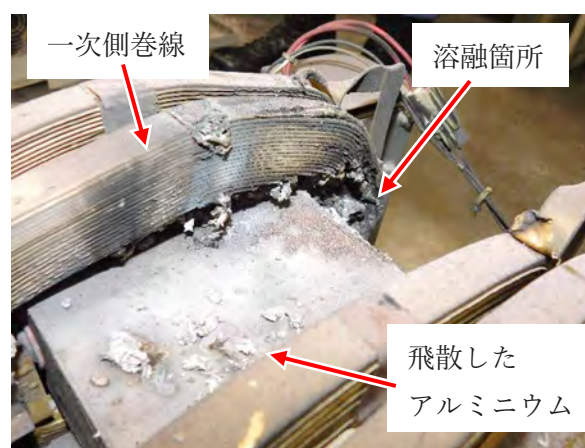
写真6 溶接機No.10の外箱の状況

溶接機No.10を見分すると、溶接機No.5と同様に二次出力側のu端子から外箱に接続されているアース線の被覆が溶融している状況である。また、内部を確認すると、変圧器の一次側巻線の一部に変色及び溶融している箇所が認められ、周囲には溶けたアルミニウムが飛散している。（写真6、7）

写真7 内部の変圧器部分の焼損状況

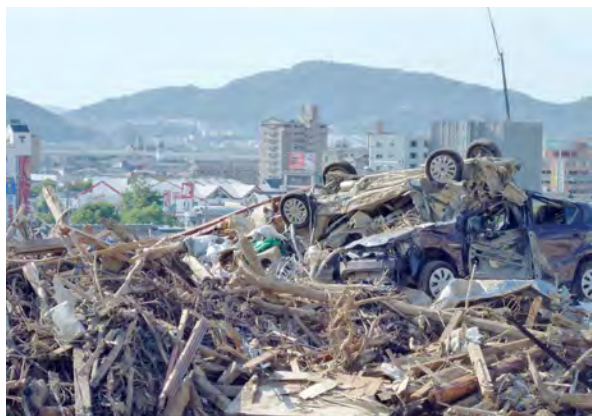
Photo2：被災写真

山本や広島市安佐北区可部地区も同様に土砂崩れや土石流による被害が発生、土砂災害になりました。（Photo1, 2, 3）

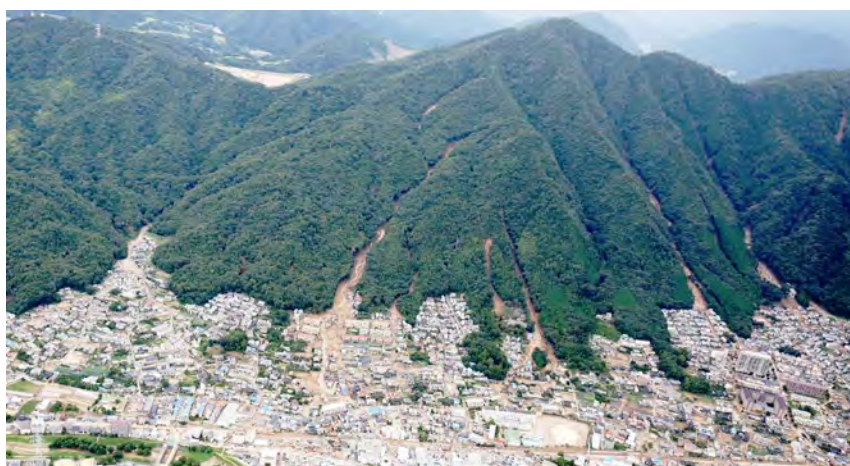
Photo1：阿武山の土石流の状況

そして、3時過ぎあたりから広島市安佐南区八木・緑井地区にある阿武山の約170か所で土砂崩れや土石流が発生し、多くの住宅を巻き込み土砂災害に発展しました。
