消防防災の科学

秋
2016

特集

平成28年熊本地震(1)

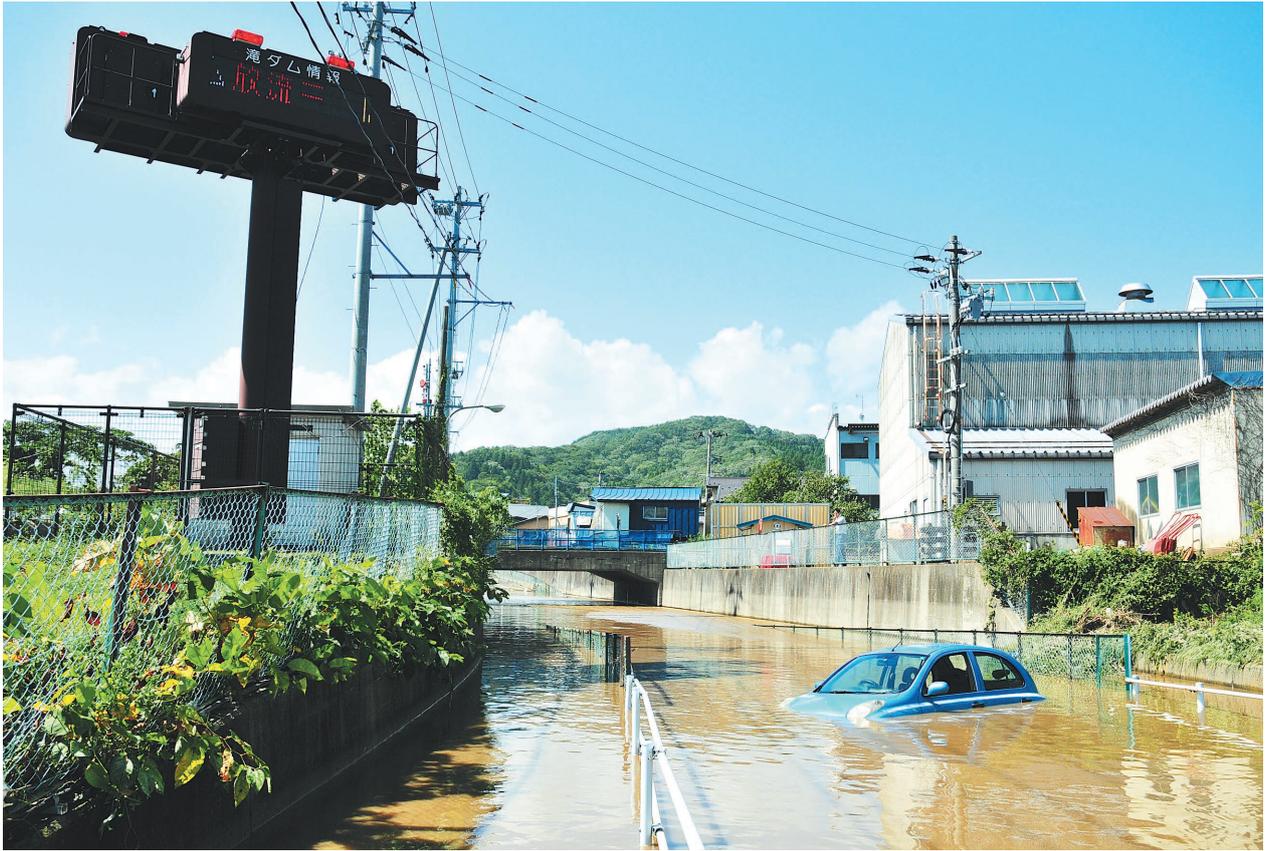
岩手県久慈市川崎町：アンダーパスで浸水した乗用車
2016年8月31日撮影（写真提供：久慈市）

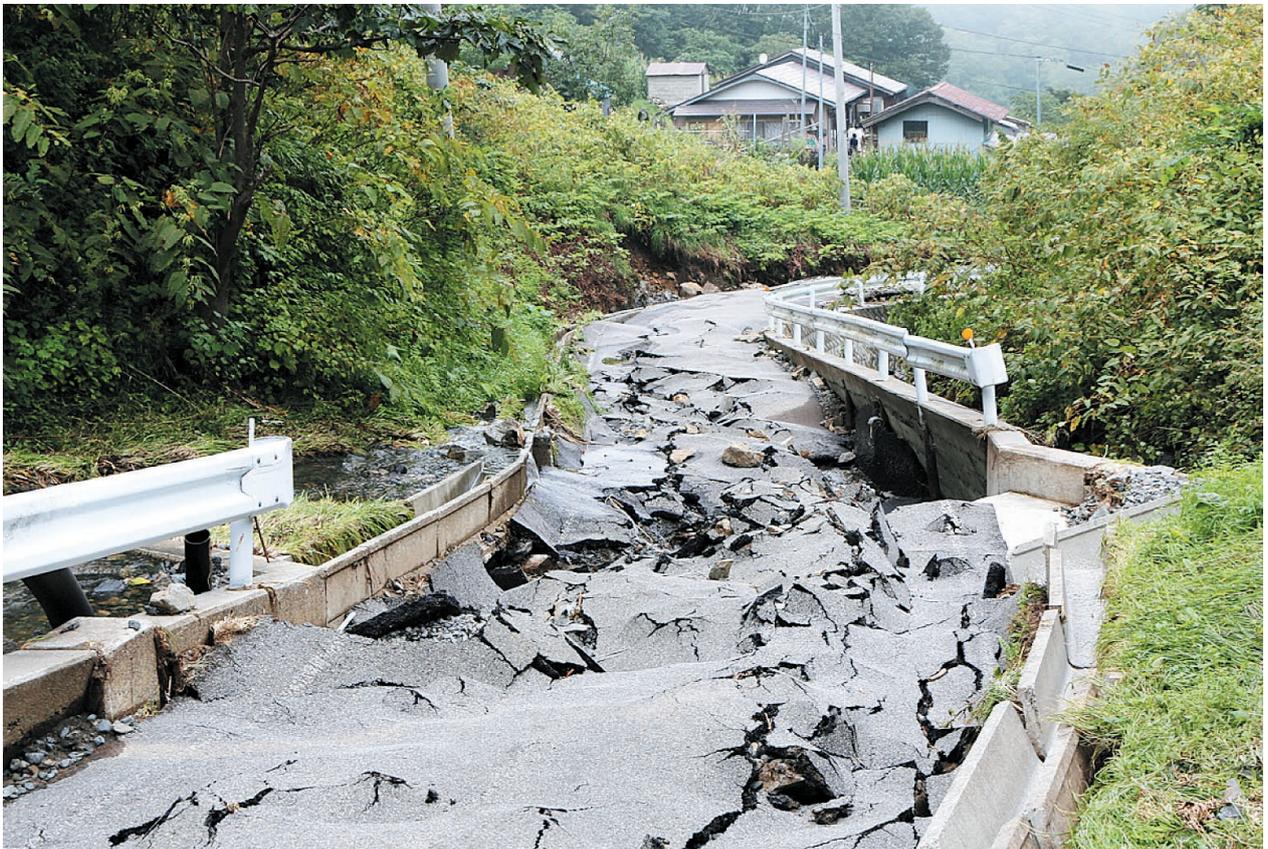
岩手県久慈市山根木売内被災の様子
2016年9月4日撮影（写真提供：久慈市）

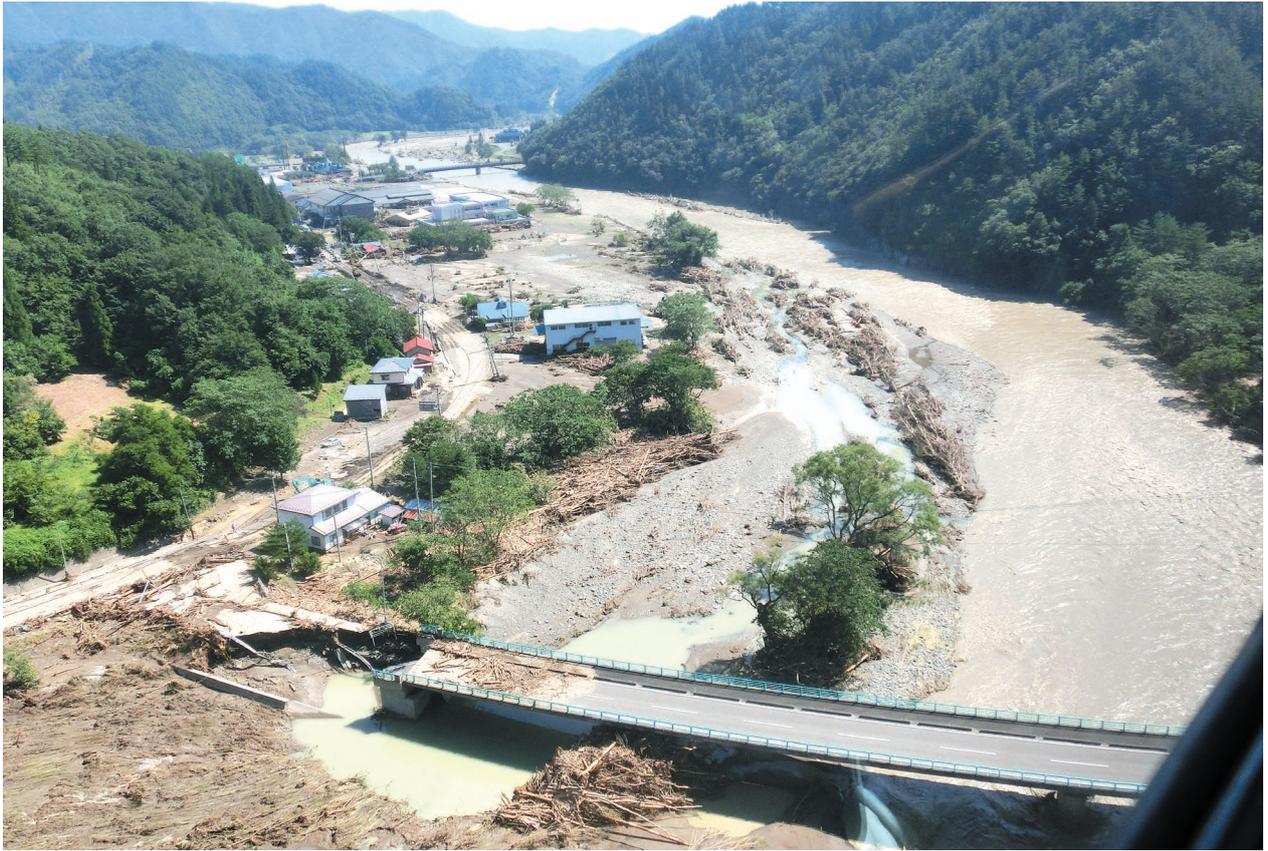
岩手県岩泉町乙茂地区：高齢者グループホームで9人が犠牲になるなど甚大な被害
2016年9月1日撮影（写真提供：岩手県岩泉町）

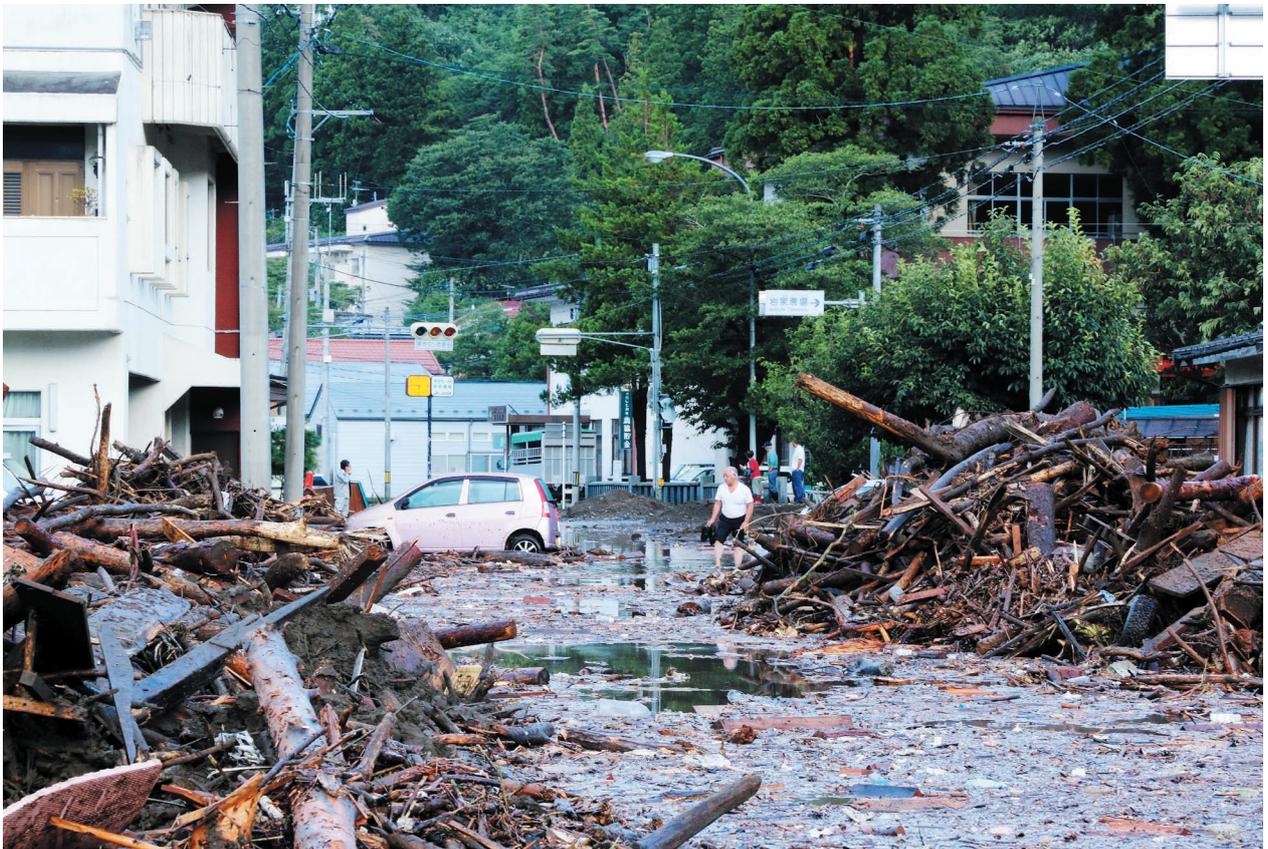
岩手県岩泉町 国道455号（岩泉橋前）被災の様子
2016年8月31日撮影（写真提供：岩手県岩泉町）

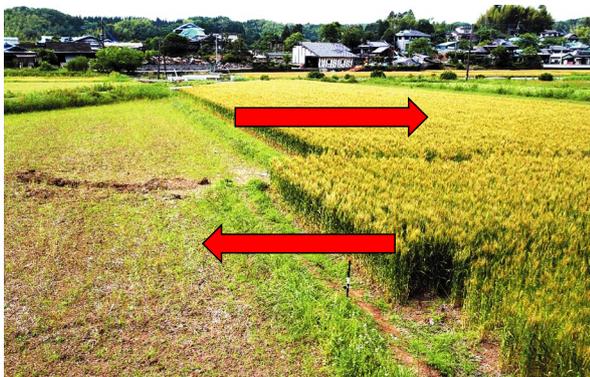
九州中部には多くの活断層があり、中小の地震活動も活発な地域である。日本には約2000の活断層があり、政府の地震調査委員会はこのうち約100の主要活断層の活動を評価している。本震が起きた布田川断層帯の布田川区間では、平均のずれの速さが0.2m/千年で、1回のずれは約2mと考えられ、30年以内に地震が発生する確率は「ほぼ0%から0.9%」とされていた⁽³⁾。熊本地震では、布田川断層帯に沿って、地表に地震断層が出現した(図2)。この活断層は、地震調査委員会が評価した全国の主要活断層のなかでは、「やや高い」と分類されている。しかし、「0.9%」と言われても実感が湧かないかもしれない。

図2. 熊本県益城町に堂園出現した地表地震断層 (2016年5月14日撮影 © 平田直)

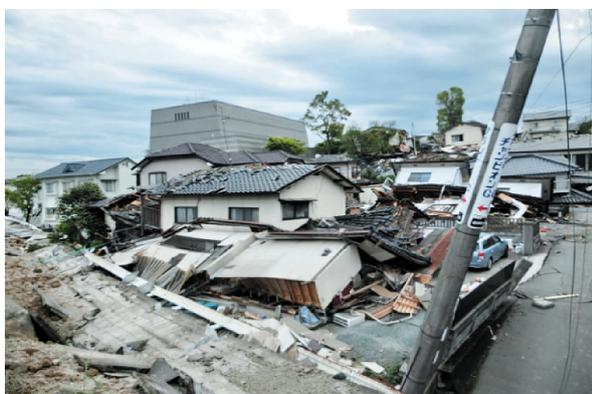
- ・本震前（4/15調査）に確認できた被害は、益城町の限られた範囲で、地盤が軟弱と推測される地域や建築年代が古い木造家屋に集中していた。
- ・本震後（4/16調査）は、益城町のほぼ全域で大きな被害が発生していた。また、西原村や南阿蘇村などでも相当の被害が見られ、特に

(a) 複数の家屋倒壊

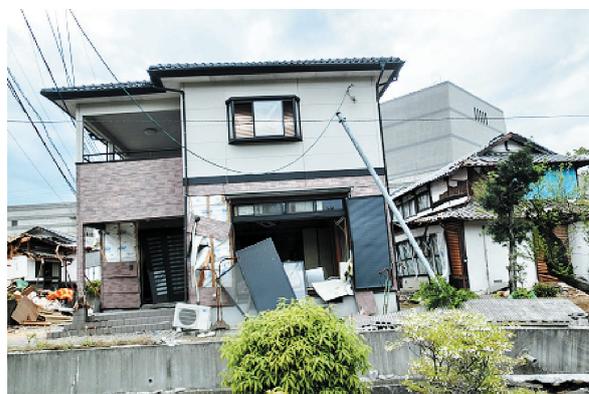
(b) 最近の建築と思われる住宅で被害が大きい例

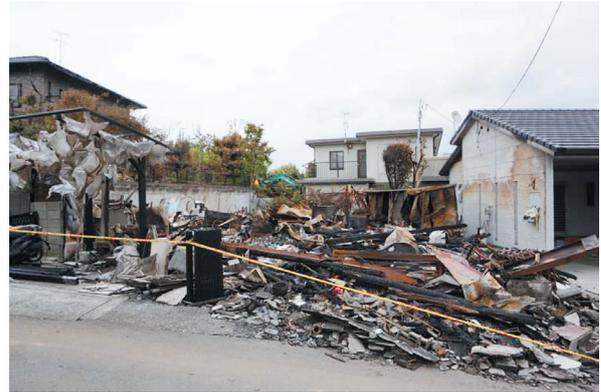
地震発生からしばらくして、近年オール電化した住宅の2階の部屋から出火した。他の出火源が考えられないため電気配線から出火したと考えられる。

写真1 隣棟への延焼が阻止された戸建住宅火災跡（益城町安永、2016年4月18日、柴田祐氏撮影・提供）

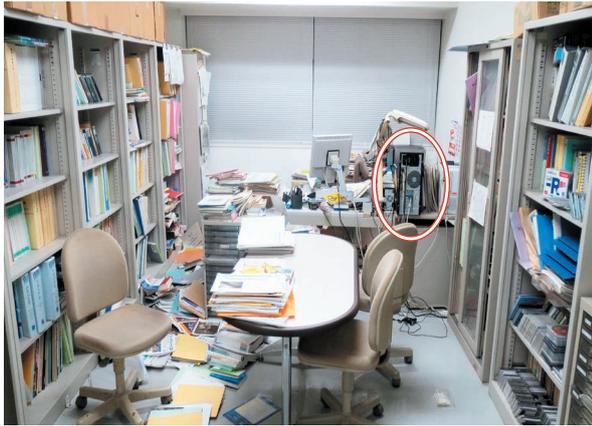
図-5 4月14日の地震後の研究室の様子
(○印の中はコンピュータ)

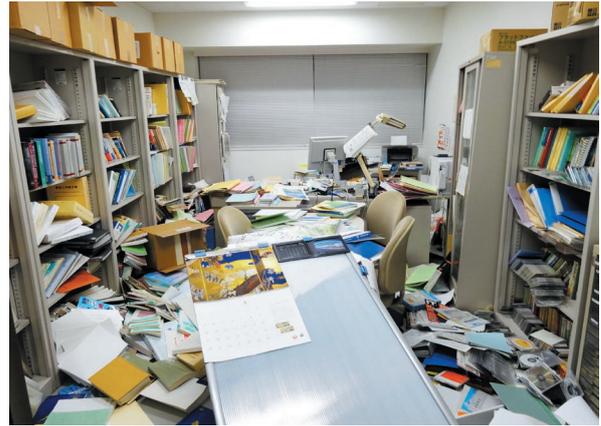
果より得られた速度を図-1から図-4に示す。16日の地震で観測された加速度の大きさは日々我々が感じている重力加速度の約980galを上回っている。つまり地震の際には体重60kgの人には横向きに自分自身の体重を上回る水平力が作用し、構造物には自重を上回る水平力が作用したことになる。私の研究室でも14日の地震では一部の書籍が落下する程度であったが、16日の地震では机上のコンピュータが床に落下していた。研究室の地震後の状況を図-5と図-6に示す。また、今回の地震の特徴として数多くの余震の発生が挙げられる、余震はすでに4000回を超えており、震度5弱以上の地震を記録したものだけを取り上げても22回を数えている。余震の発生回数がこれだけ多く長期間にわたって強い揺れを記録した地震は近年では例がない。

図-6 4月16日の地震後の研究室の様子
(コンピュータは机から落下)

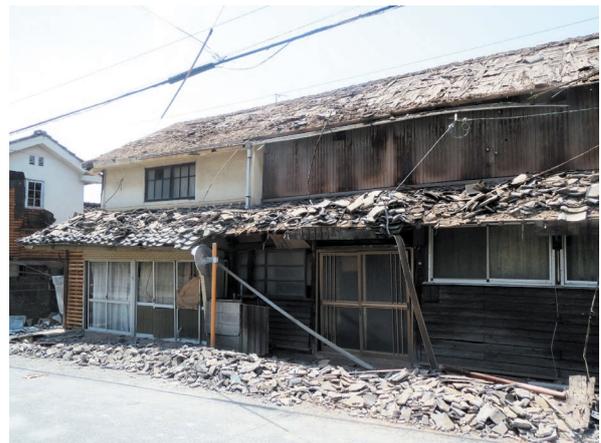
地震により大きな力が構造物に作用したため一般の住宅やビルにも数多くの被害が生じた。特に二度の震度7の揺れを経験した益城町では、14日の地震による強い揺れにより旧耐震設計により設計された老朽化した住宅が数多く被害を受けた。古いブロック塀なども数多く倒壊し、屋根瓦も飛散した。この時点では新耐震設計により設計された住宅は何とか強い揺れに耐えたものが多かったようである。しかし、16日の地震では新耐震設計により設計された住宅も激しい揺れに耐えきれず

倒壊した例が多く見られた。また、被災した住宅の中には基礎地盤の部分が大きく変形している事例もあり、単純に地震動の加速度に基づく慣性力の影響だけで損壊したとは考えにくい。益城町の被害の状況を図-7と図-8に示す。16日の地震では南阿蘇村でも大きな被害が発生した。ここでも地表に現れた断層がアパートの直下を横切っているものなどが確認でき、建物そのものが大きくゆがんでいた。基礎地盤から強制的に変形させられたような印象であった。熊本市内でも旧耐震設計で設計され耐震補強が施されていない集合住宅が数多く被災した、特に1階部分を柱主体の構造としたピロティ構造と呼ばれるものが層崩壊を起こした例が複数見られた。このような構造形式は兵庫県南部地震においても数多く被災しており耐震性が劣ることは指摘されていたが耐震補強などの対策は取られていなかった。旧耐震設計であった宇土市役所は16日の地震により壊滅的な被害を受け機能不全に陥った。建て替え計画はあったが、学校施設を優先して後回しになっていたとのことである。宇土市役所の被害の状況を図-9に示す。一方で山鹿市役所のように免震構造を採用しており地震後も速やかに機能が回復した施設もある。熊本県内にも多数の免震構造の病院や集合住宅あったが地震に対して十分な免震効果を発揮したことが報告されている。このほかに新耐震設計の集合

図-7 4月14日の地震後の益城町の被害

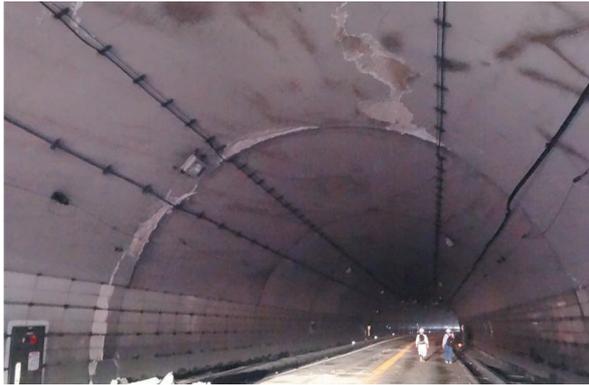
と南阿蘇につながる国道325号の結節点に架かる橋である。国道57号線側の橋台部で、大規模な斜面崩壊（地すべり）が発生し、推定50万立米もの土塊が落下した。これにより橋梁は跡形もなく崩壊した。現在は橋台部や桁の一部が確認できるのみである。阿蘇大橋跡の状況を図-13に示す。国道325号線では阿蘇大橋に続く南阿蘇橋でも被害が報告されている。南阿蘇橋は部材補強、落橋防止装置やダンパーの設置など耐震補強済みの橋梁であったが、16日の地震によりダンパー取り付け部の一部が損壊した。また、基礎部分も周辺斜面の崩壊に伴い移動した可能性がある」と報告されている。このほか県道28号熊本高森線の俵山トンネルおよび橋梁群の被害が顕著であった。トンネルはこれまで耐震性は相対的に高い構造物と考えられていたが、今回の地震では活断層の変形に起因すると思われる力が作用して一部が崩落したり、ひび割れが生じたりした。俵山トンネルの被害の状況を図-14に示す。県道28号の俵山ルートにある橋梁群は全て新耐震設計で設計されたものである。しかし、布田川断層近傍であることも影響し、今回の地震の大きな揺れ、活断層に基づく地盤の変形や崩壊により、俵山トンネルに続く俵山大橋、すすきの原橋、扇の坂橋、桑鶴大橋、大切畑大橋の5橋に甚大な被害が生じている。直線的な構造物と活断層が鋭角で交差すると仮定すると、活断層が右横ずれを起こし断層を境に動くと、構

図-14 4月16日の地震後の俵山トンネルの被害

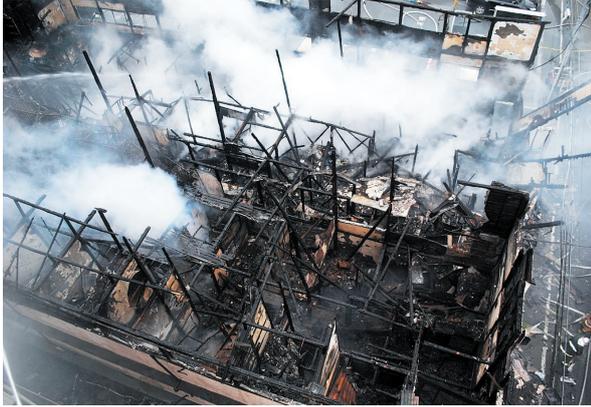
写真2 建物の焼損状況（高所から）

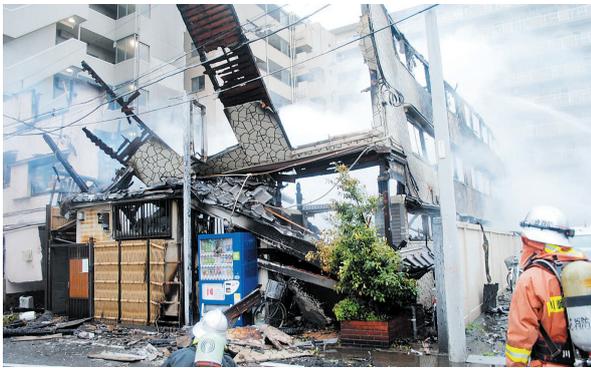
写真3 建物の焼損状況（東側路上から）

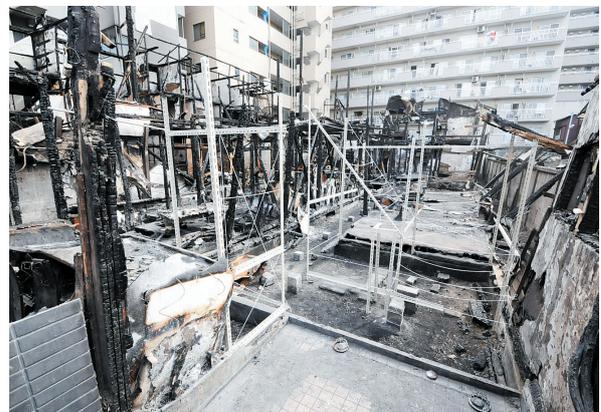
写真11 区画の復元状況（ホール周辺）

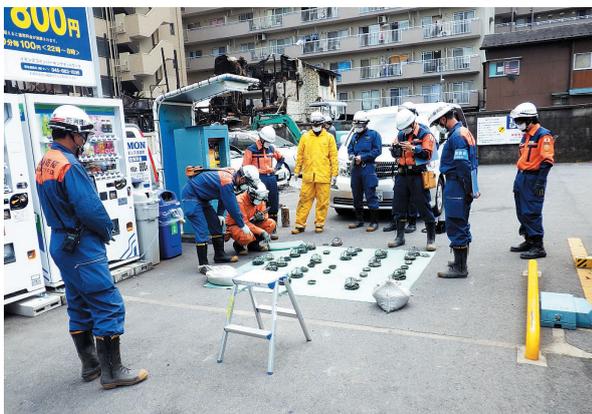
その結果、現行法令に基づき、火元簡易宿泊所に設置が義務付けられている消防用設備等について、全ての種類が設置されていたことを、現場での実況見分において確認した。

写真12 消防用設備等の発掘（感知器）

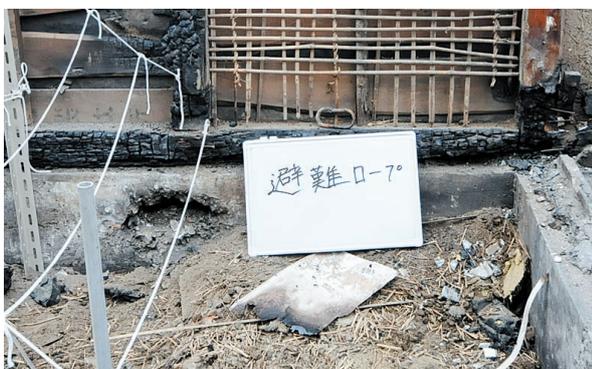
写真13 避難ロープ（カラビナ）の発掘

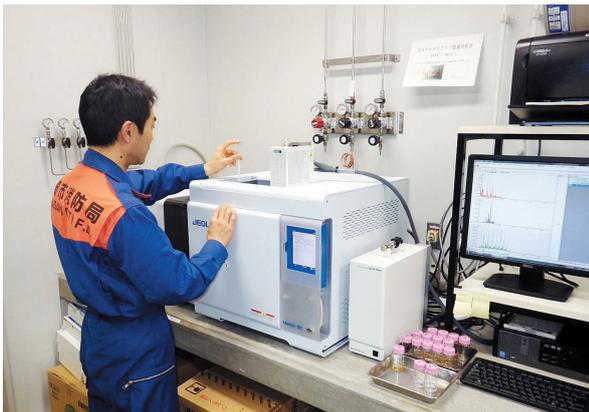
写真16 分析状況

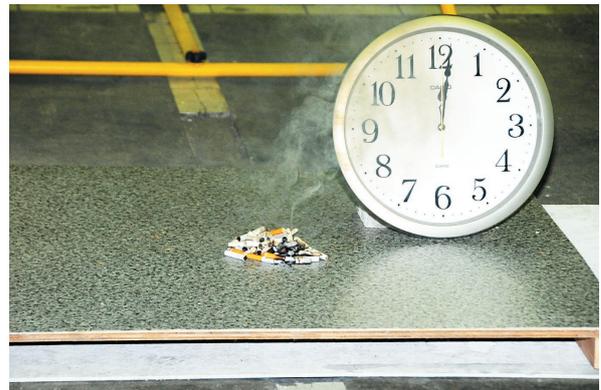
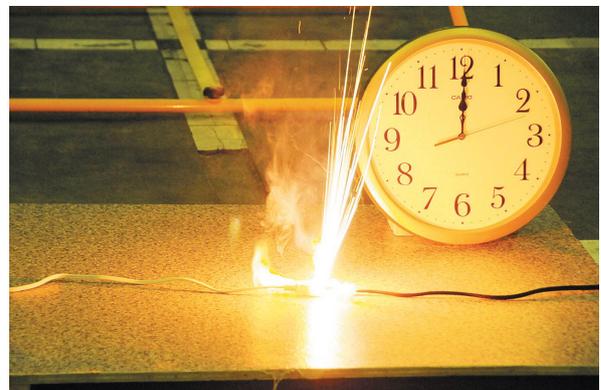
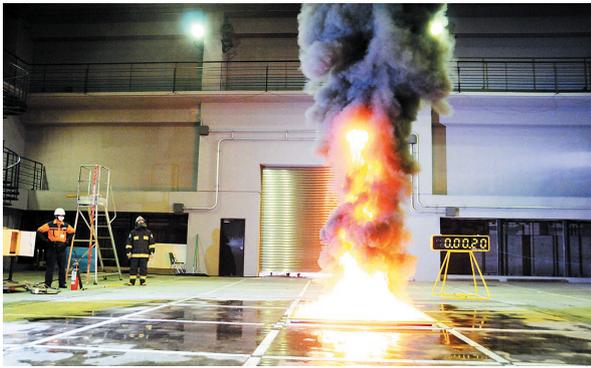
「たばこ」、「電気配線」、「有炎火」、「引火性液体の燃焼」のほか、ホールに唯一存在していた電気製品である「Wi-Fi ルータ」についても型式等を特定し、燃焼状況の観察を行った。2日間にわたる予備実験の結果から「出火から急激に燃焼し、床上から炎が立ち上がる」状況を作るには、可燃物のある場所に引火性液体をまいて火をつけた場合のみ実現することができ、他の火源については、否定するに至った。

写真17 実験の状況（たばこ）

写真18 実験の状況（電気配線）

写真19 実験の状況（トラッキング）

写真20 実験の状況（ガソリン燃焼）

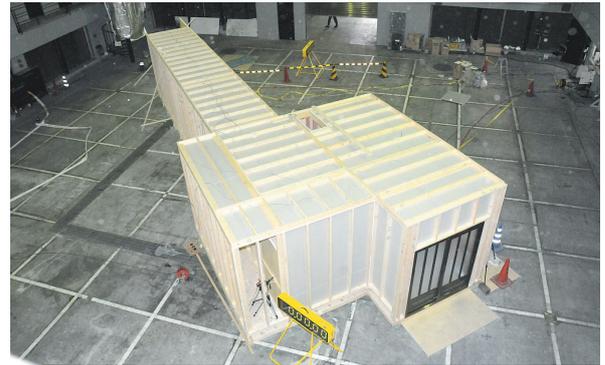
試験体建屋は長手方向で最長13.645メートル、短手方向で最長5.0メートルの大きさである。

写真21 試験体建屋の状況

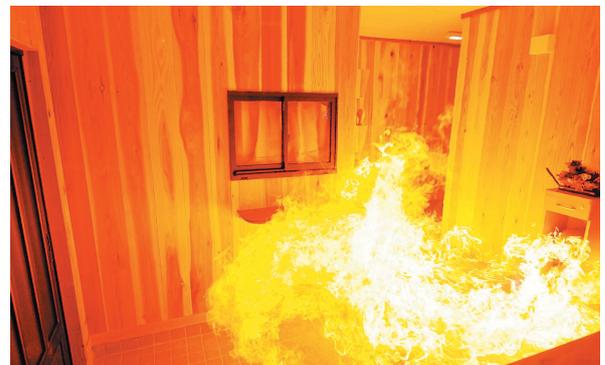
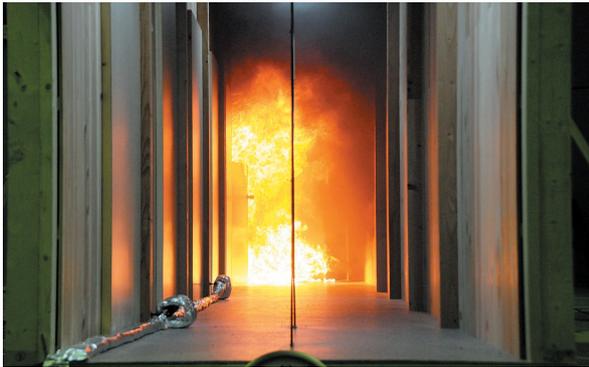
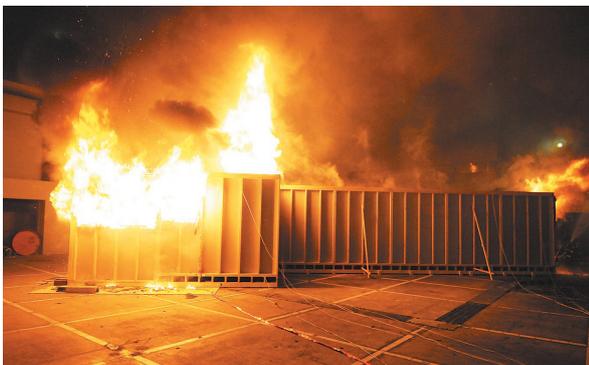
写真22 ホールの状況

写真23 着火の瞬間

実験の結果、出火から自動火災報知設備発報までは36秒であり、事前に実施していた自動火災報知設備の機能試験（前記7）と同じ時間であった。さらに、出火後すぐにホール全体が炎上する様相

写真24 着火の瞬間（廊下端から撮影）

写真25 実施状況

写真26 建屋の燃焼状況

や自動火災報知設備発報時に、水平・垂直方向へ急激に延焼拡大する様相等、これまでの各調査の結果知り得た火災発生時の状況及び各検証項目に合致することを確認し、火災原因判定についての有力な判断材料となった。

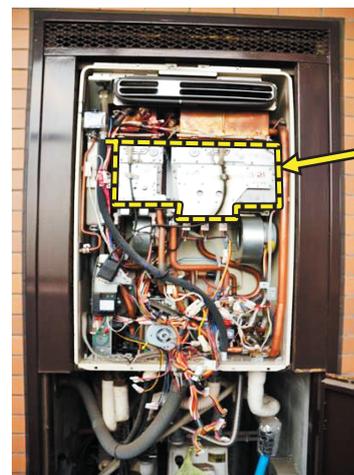
焼損した制御基板

【写真2】給湯器内部の状況

焼損しているのは、明らかに給湯器内部の構成部品であった。

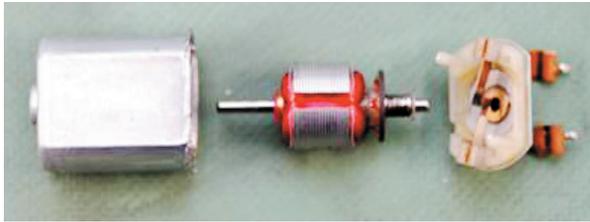
続いて、モーターを展開し外観を見分すると、シャフト、ブラシ、整流子、巻線等、構成部品に焼損や変形は認められない。(写真16参照)

【写真16】 水量サーボモーターの状況

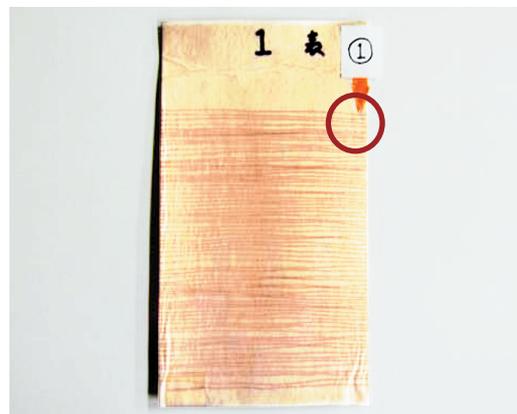
さらに、回転子の3箇所巻かれている巻線を展開し、デジタルマイクロスコプで見分すると、銅線に電気痕が認められる。(写真18、19参照)

【写真18】 コイルの展開状況
